# PLANO MUNICIPAL DE SANEAMENTO BÁSICO

Cabo Verde - MG

Outubro/2024

Produto 3 - Diagnóstico dos Serviços de  
Saneamento

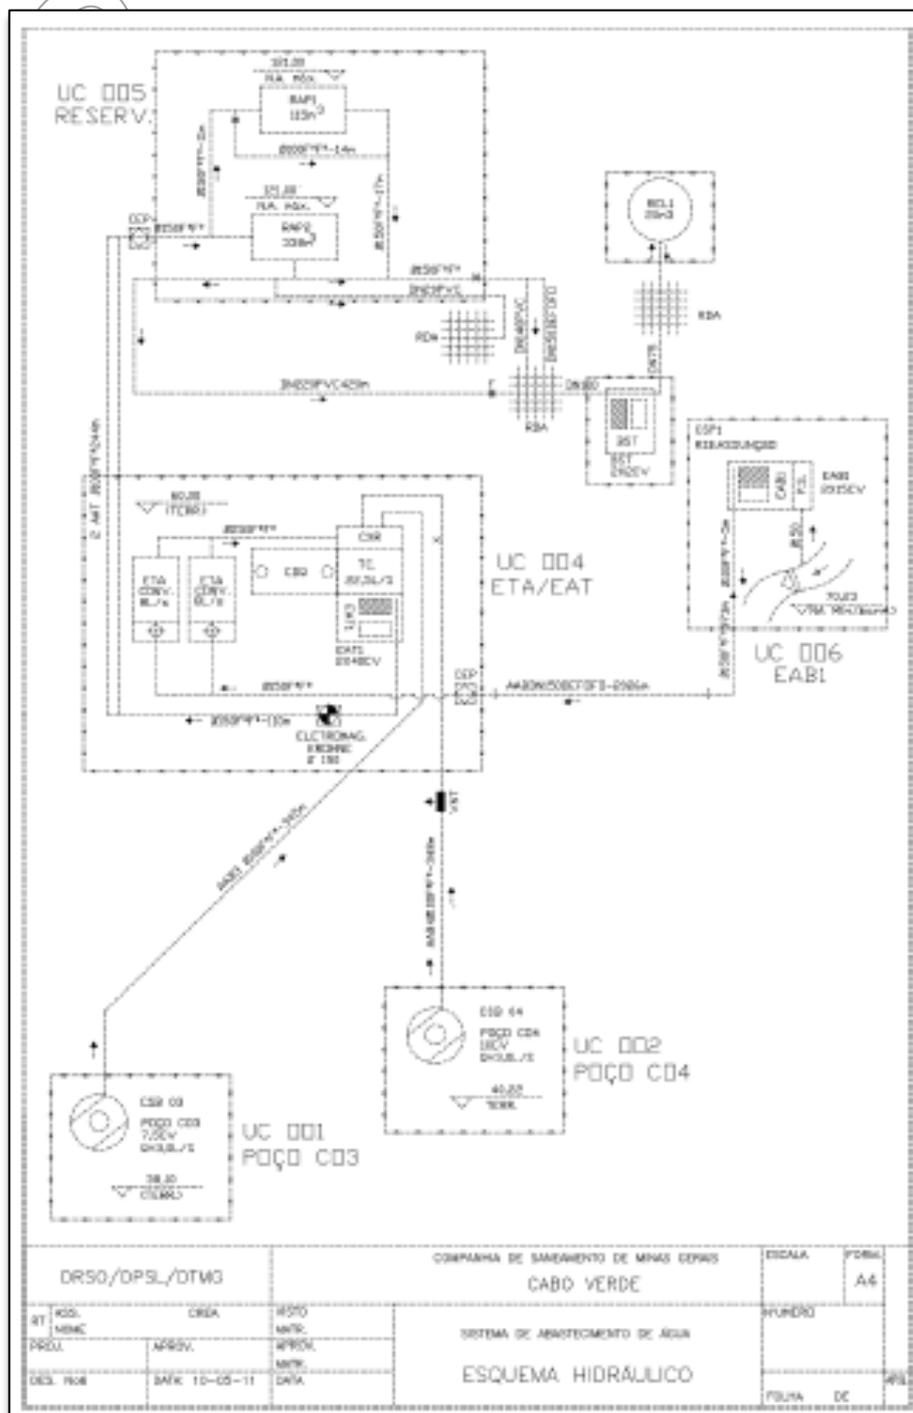
Figura 51 - Croqui SAA - Cabo Verde/MG.

Já o croqui da Figura 51, apresentado no relatório da ARSAE (2016) detalha melhor o sistema de abastecimento de água da Sede, apresentando algumas informações técnicas.

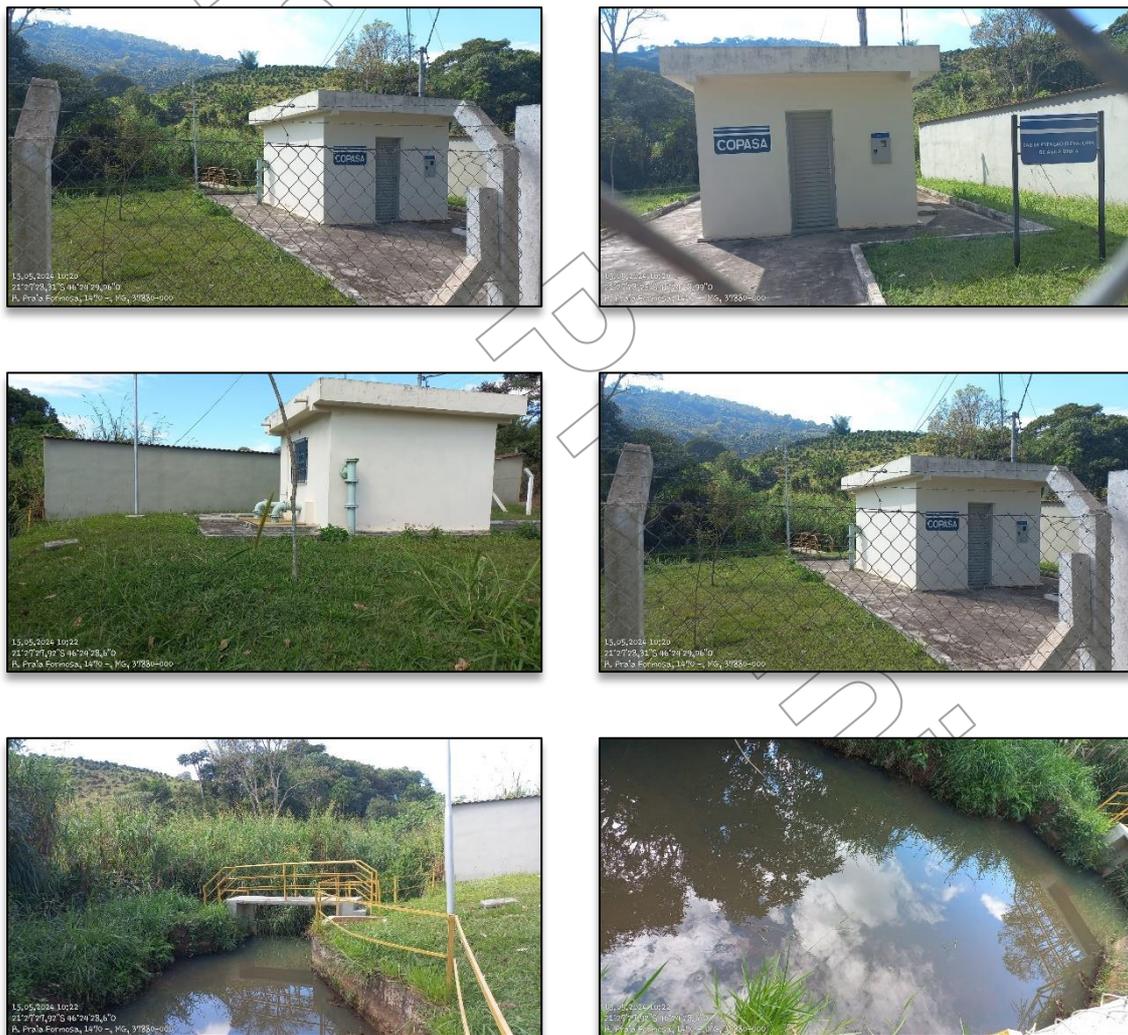
Figura 53 - Captação superficial.

Como pode ser observado, o local possui alambrado com tela e o portão se encontra devidamente trancado com cadeado, impedindo o acesso de animais e pessoas não autorizadas, contribuindo para a segurança da instalação. A unidade possui placa de identificação, o que auxilia no

A unidade conta com uma estrutura em alvenaria onde fica o sistema de controle da estação elevatória. Toda a estrutura se encontra devidamente pintada, mas alguns pontos apresentam manchas devido a umidade. As tubulações da estação elevatória se encontram devidamente pintada e não apresentam indícios de corrosão ou vazamento.

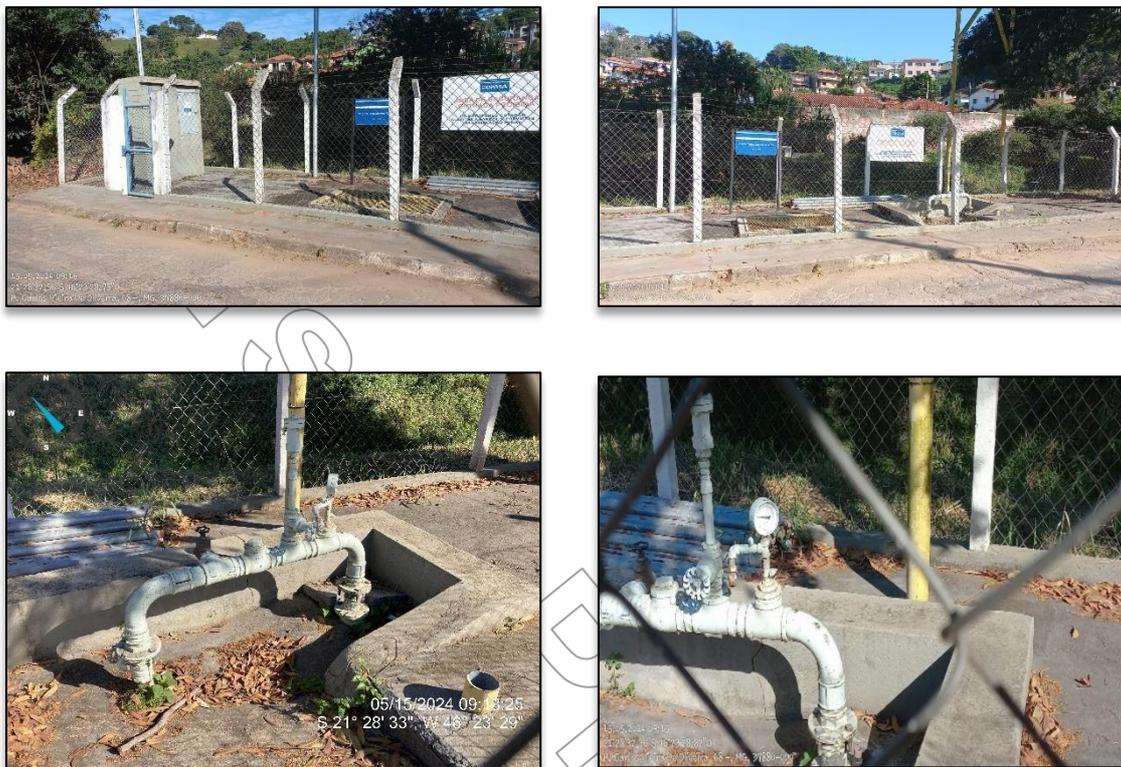
Figura 54 - Poço C-03.

Foi observado que o local possui alambrado com tela e o portão é devidamente trancado com cadeado, impedindo o acesso de animais e pessoas não autorizadas, contribuindo para a segurança da instalação. A unidade possui placa de identificação, o que auxilia no reconhecimento do local. As peças de saída do poço se encontram devidamente pintadas e não apresenta nenhum indício de corrosão ou vazamento.

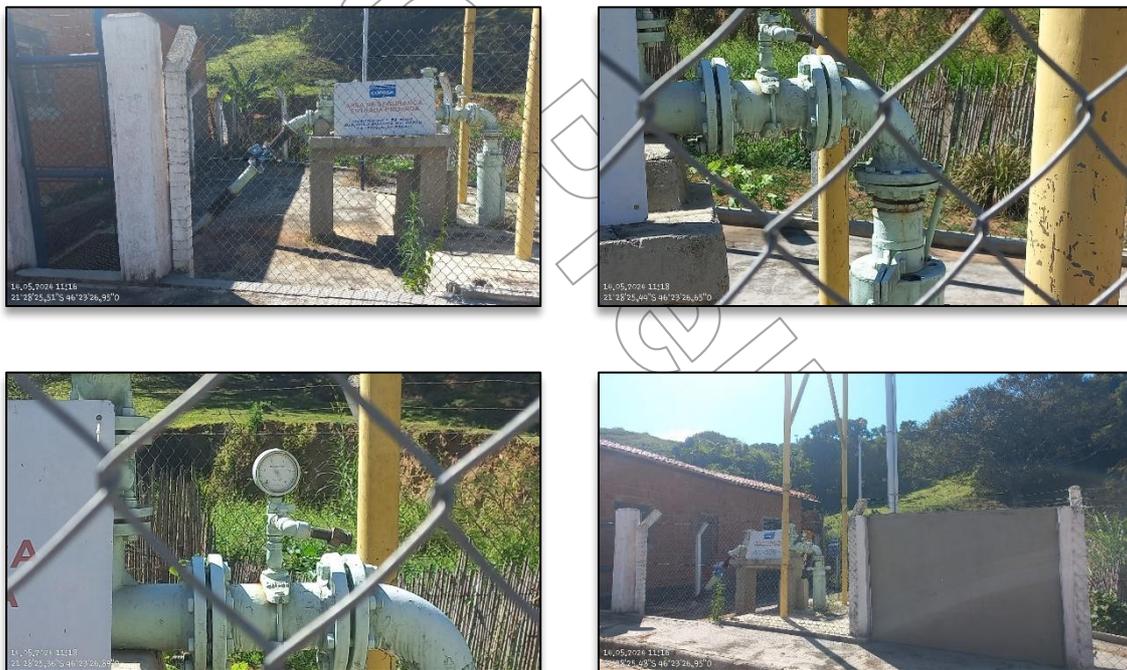
Figura 55 - Poço C-04.

Foi observado que o local possui alambrado com tela e o portão é devidamente trancado com cadeado, impedindo o acesso de animais e pessoas não autorizadas, contribuindo para a segurança da instalação. A unidade possui placa de identificação, o que auxilia no reconhecimento do local. As peças de saída do poço estão com a pintura deteriorando e apresentam sinais de ferrugem, indicando a necessidade de manutenção.

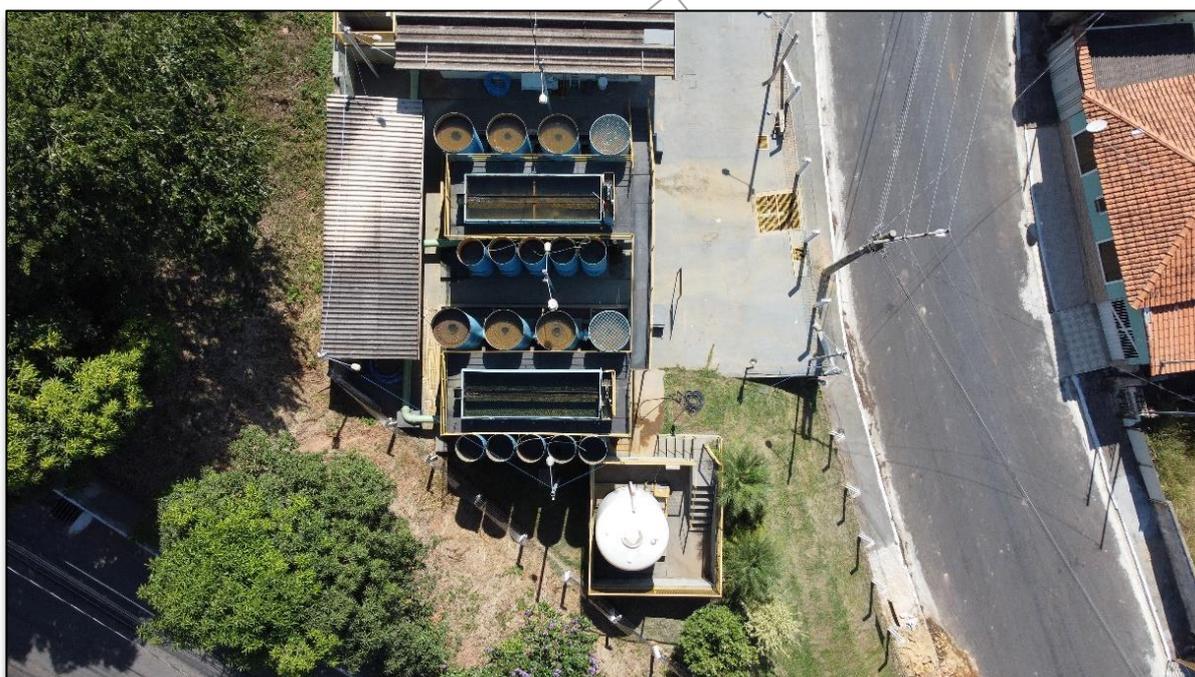
Figura 56 - Vista aérea da ETA - Cabo Verde/MG.

As especificações gerais da ETA I estão listadas no Quadro 4, a Figura 56 apresenta a vista aérea e a Figura 57 apresenta o panorama geral da estação.

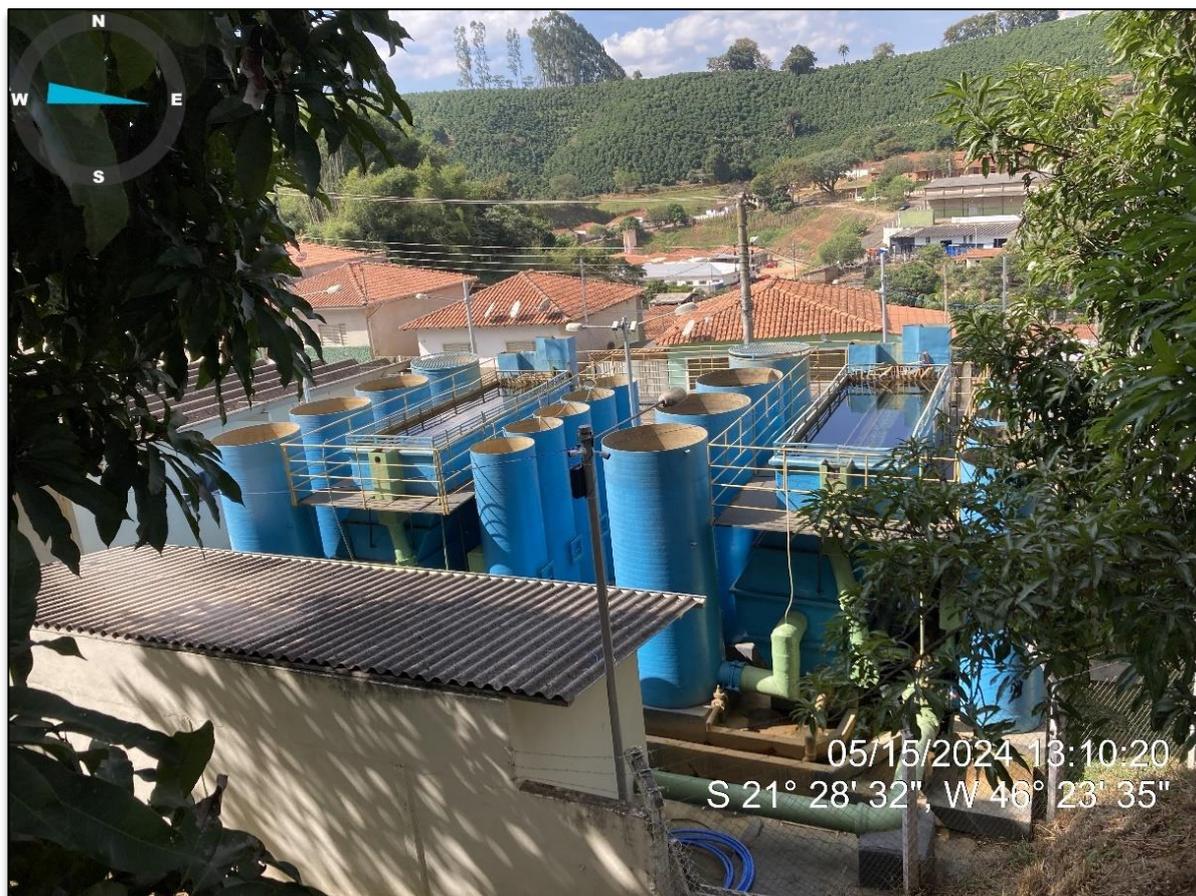
Figura 57 - Panorama geral da ETA.

As estruturas de ambas as ETA's são de fibra de vidro e se encontram devidamente pintados, não apresentando sinais de corrosão ou manchas de lodo acumulados em seu interior, o que indica que a estrutura recebe a devida manutenção e limpeza. A tubulação também se encontra devidamente pintada, sem sinais de corrosão ou vazamento.

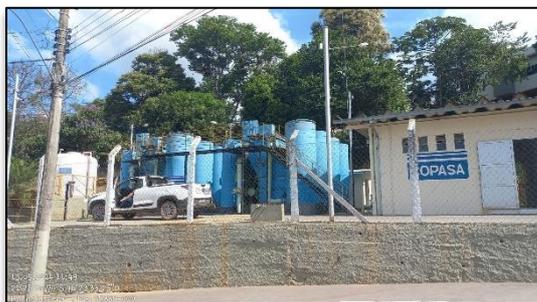
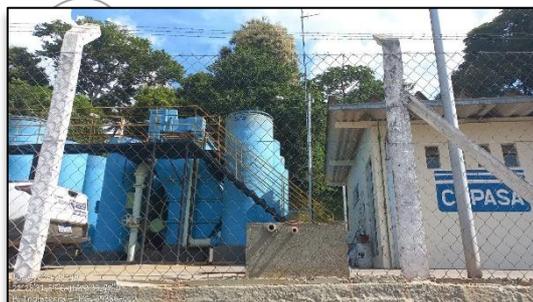
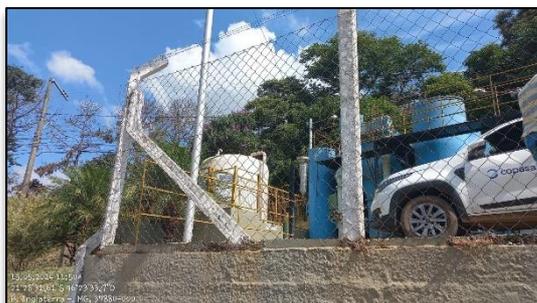
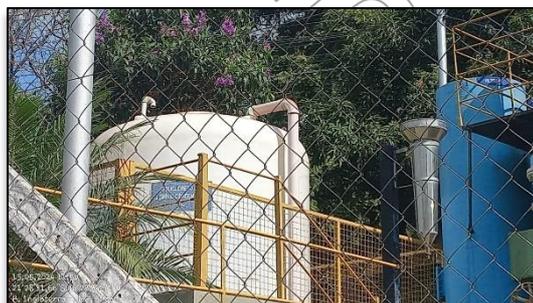
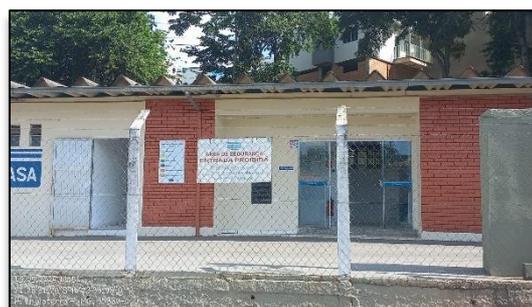
Figura 58 - Instalações da ETA.

Analisando a figura acima observa-se que a área em que se localiza a ETA possui cerca de alambrado com tela e portão devidamente trancado com cadeado, impedindo o acesso de animais e pessoas não autorizadas, contribuindo para a segurança da instalação. A unidade possui placa de identificação, o que auxilia no reconhecimento do local.

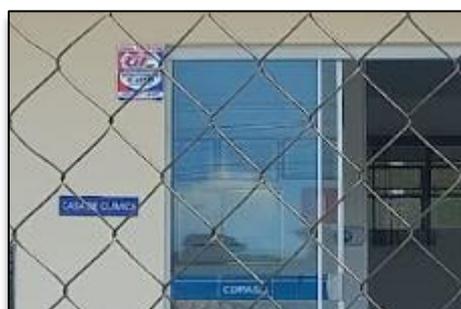
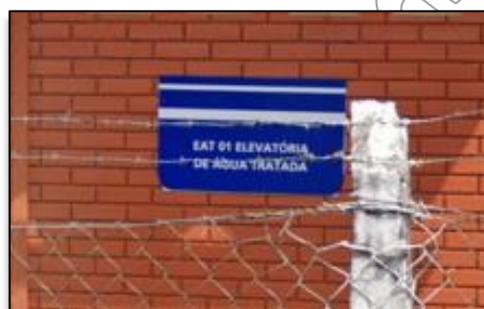
Figura 59 - Placa indicativa de cada cômodo na ETA.

A edificação onde ficam as instalações de apoio foi construída em alvenaria, e se encontra devidamente pintada e não apresenta manchas de umidade ou trincas. Foi possível observar que na entrada de cada cômodo tem uma placa indicativa, o que auxilia no reconhecimento do local (Figura 59).

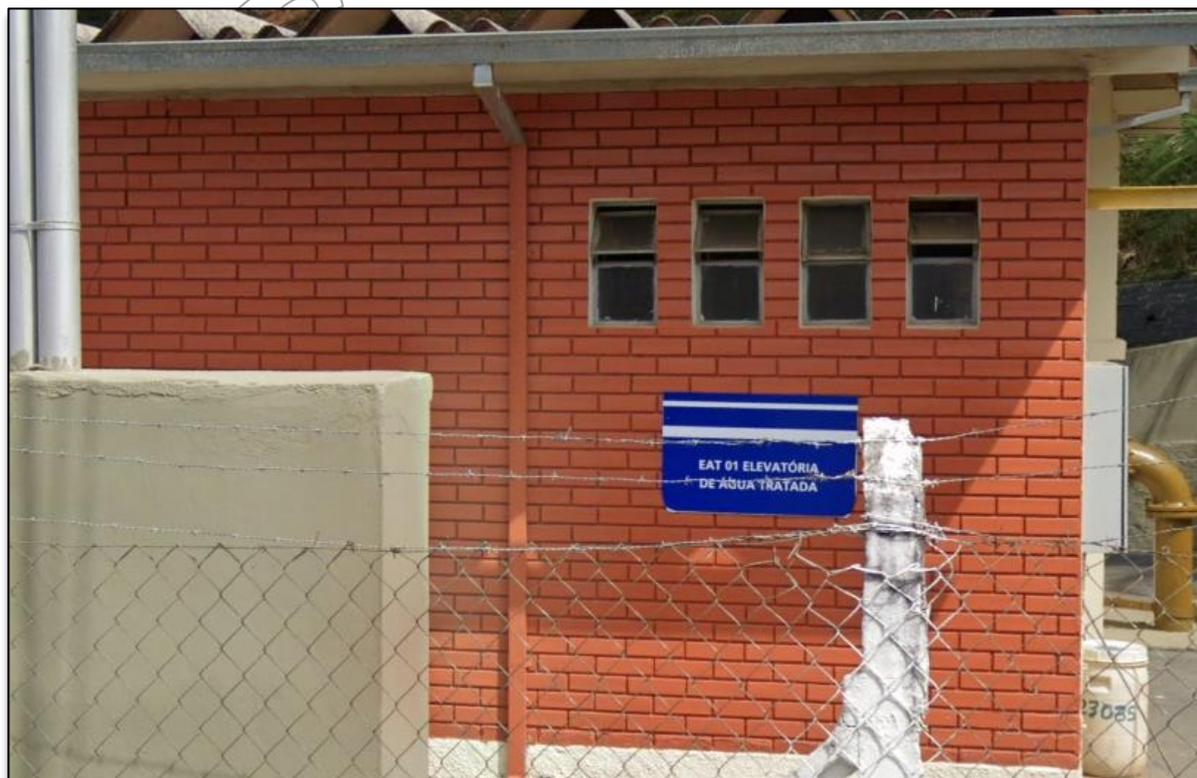
Figura 60 - EEAT ETA.

Conforme apresentado na figura acima, o abrigo da estação elevatória foi feito em alvenaria e se encontra devidamente pintado, não apresentando manchas de umidade ou trincas. Além disso ele possui placa de identificação, o que auxilia no reconhecimento do local.

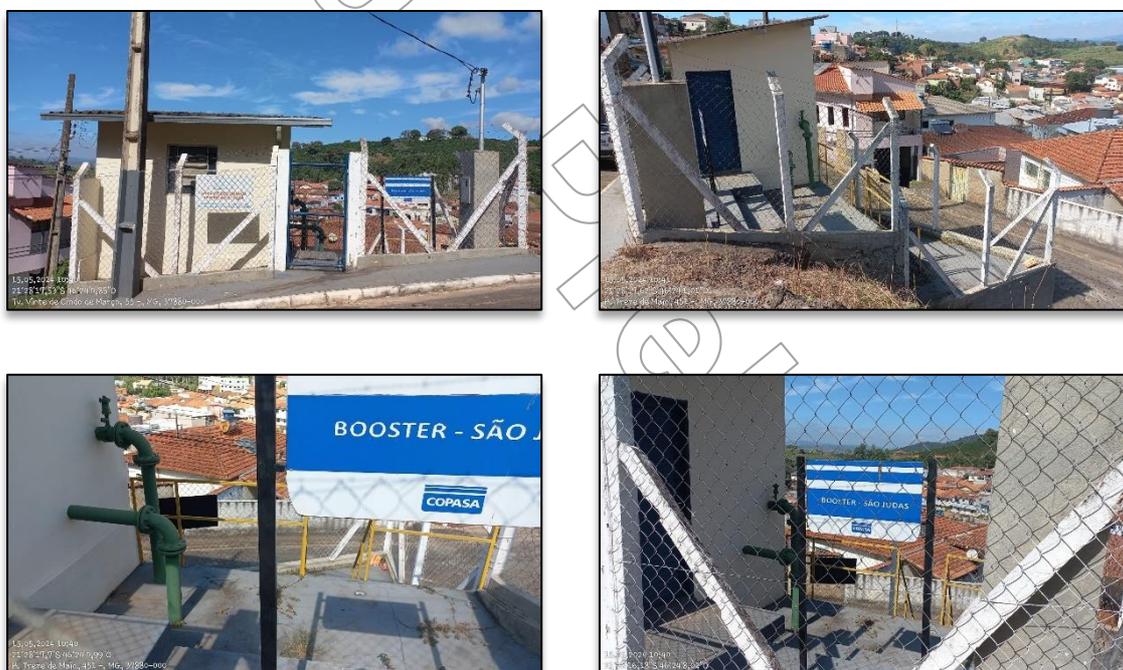
Figura 61 - Booster São Judas Tadeus.

Conforme apresentado na figura acima o abrigo do booster foi feito em alvenaria e se encontra devidamente pintado, não apresentando manchas de umidade ou trincas. O local possui cerca de alambrado com tela e o portão se encontra devidamente trancado com cadeado, impedindo o acesso de pessoas não autorizadas e animais. Além disso, possui placa de identificação o que auxilia no reconhecimento do local. A tubulação se encontra devidamente pintada e não apresenta sinais de corrosão ou vazamento.

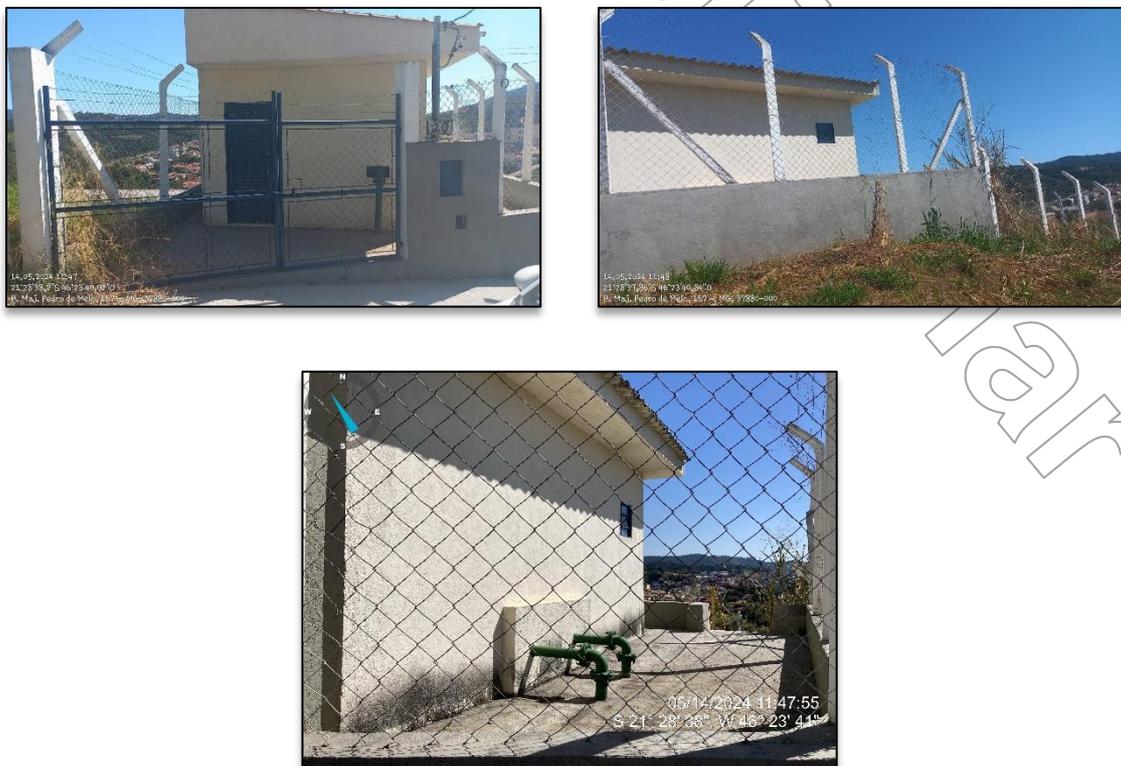
Figura 62 - Booster Jardim Europa.

Conforme apresentado na figura acima o abrigo do booster foi feito em alvenaria e se encontra devidamente pintado, não apresentando manchas de umidade ou trincas. O local possui cerca de alambrado com tela e o portão se encontra devidamente trancado com cadeado, impedindo o acesso de pessoas não autorizadas e animais. Além disso, a estrutura ainda não possui placa de identificação.

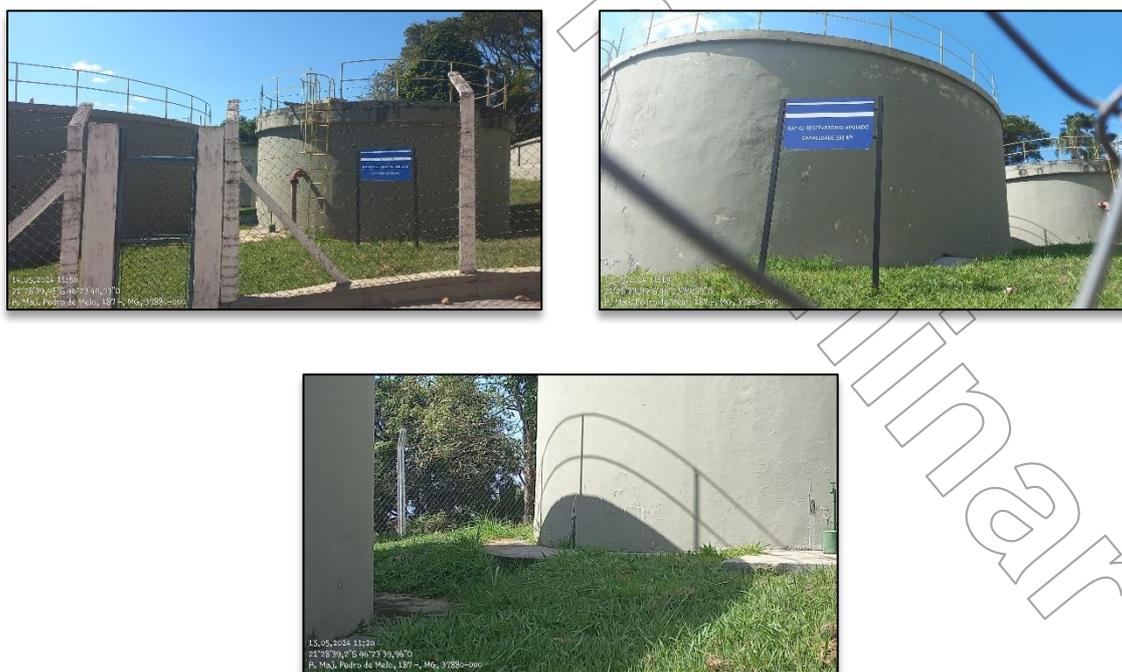
Figura 63 - Reservatório RAP-01 e RAP-02.

Ambos os reservatórios são do tipo apoiados, feitos de concreto, sendo que a capacidade do RAP-01 é de 115m<sup>3</sup> e a do RAP-02 é de 338m<sup>3</sup>. Eles recebem água da estação elevatória de água da ETA e abastecem toda a sede, exceto a parte alta do centro. A Figura 63 apresenta a estrutura do reservatório.

Como pode ser observado, o local possui alambrado com tela como cerca e o portão de acesso é devidamente trancado com cadeado, impedindo o acesso de animais e pessoas não autorizadas, contribuindo para a segurança da instalação. A unidade possui placa de identificação, o que auxilia

no reconhecimento do local. Ambos os reservatórios estão pintados, mas apresentam sinais de deterioração da pintura e manchas de umidade, indicando a necessidade de manutenção.

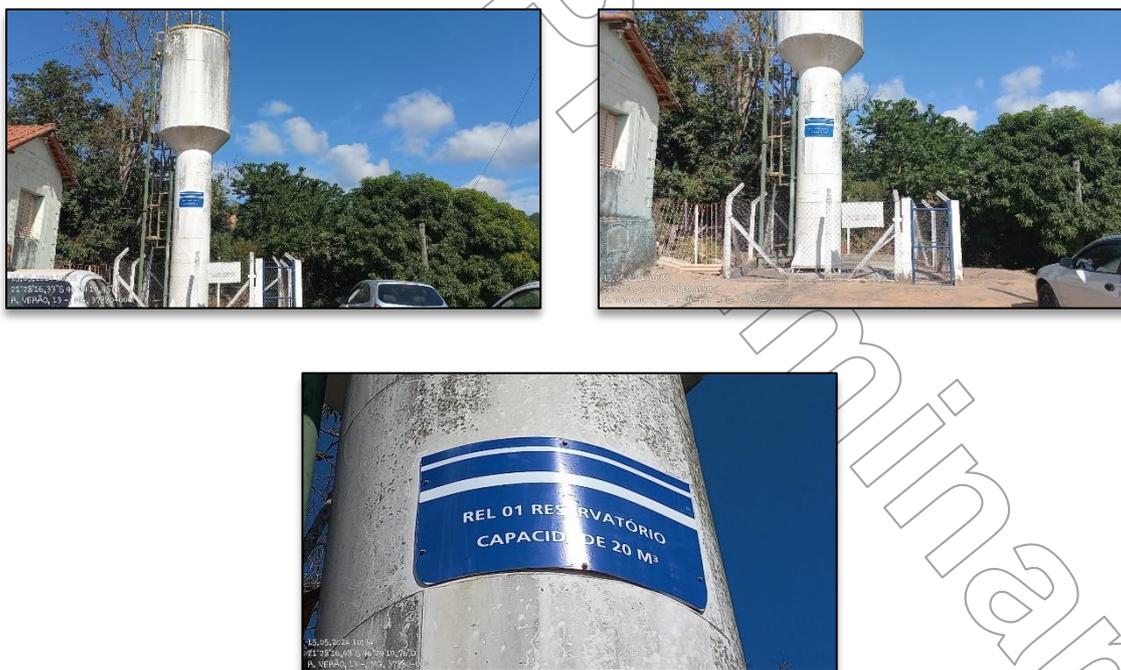
Figura 64 - Reservatório REL-01.

Como pode ser observado, o local possui alambrado com tela como cerca e o portão de acesso é devidamente trancado com cadeado, impedindo o acesso de animais e pessoas não autorizadas, contribuindo para a segurança da instalação. A unidade possui placa de identificação, o que auxilia no reconhecimento do local. O reservatório está pintado, mas apresenta sinais de deterioração da pintura e manchas de umidade, indicando a necessidade de manutenção.

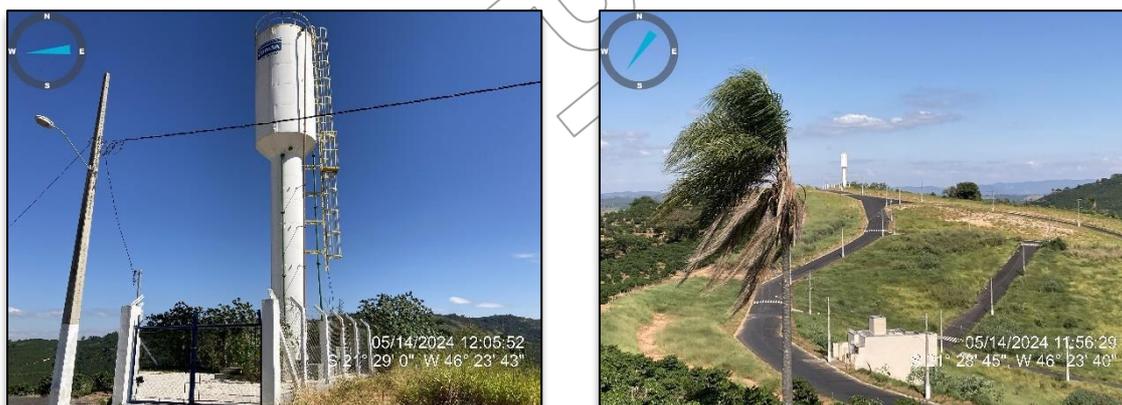
Figura 65 - REL Jardim Europa.

O reservatório está localizado nas coordenadas 21°29'0,29" S e 46°23'43,14" O, na altitude 935m acima do nível do mar, com acesso pela rua Itália. A estrutura é feita de metal, com capacidade de 50m<sup>3</sup> e irá receber água do booster Jardim Europa e abastecer todo o loteamento. Atualmente o reservatório ainda não está em operação e se encontra em processo de transferência para a Copasa. A Figura 65 apresenta algumas fotos do reservatório.

Como pode ser observado, o local possui alambrado com tela como cerca e o portão de acesso é devidamente trancado com cadeado, impedindo o acesso de animais e pessoas não autorizadas, contribuindo para a segurança da instalação. A unidade possui placa de identificação, o que auxilia no reconhecimento do local. O reservatório está devidamente pintado, o que auxilia em sua preservação.

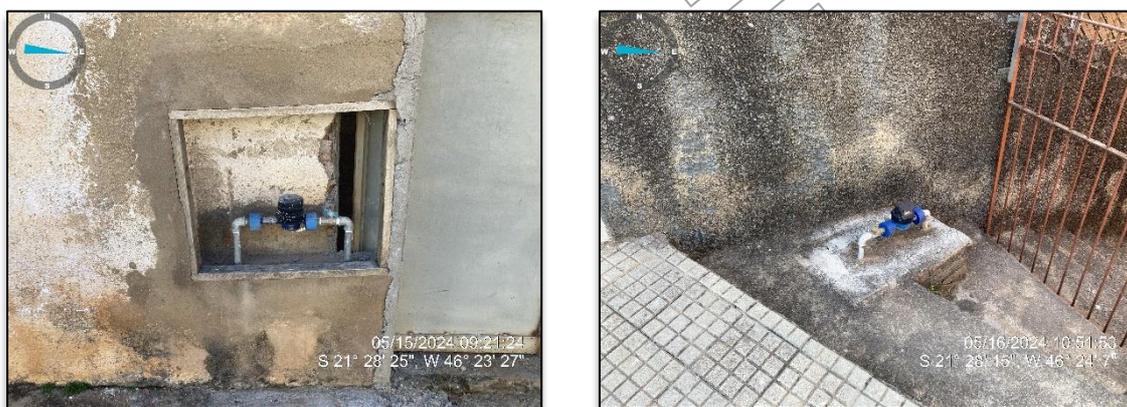
Figura 66 - Hidrômetros - Cabo Verde/MG.

A Figura 66 apresenta o hidrômetro utilizado pela COPASA para a micromedição do sistema.

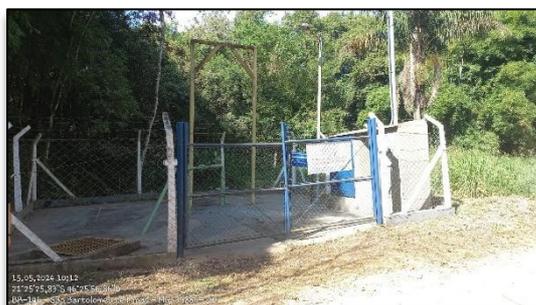
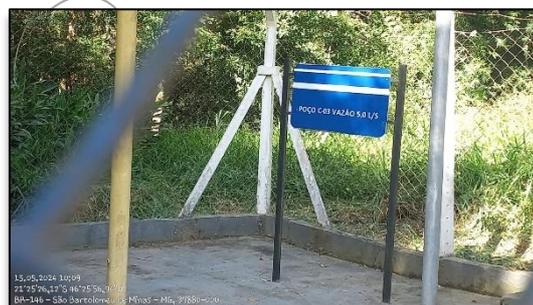
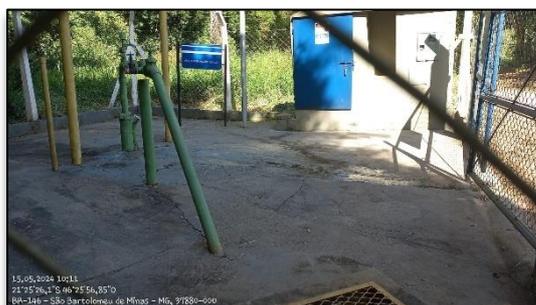
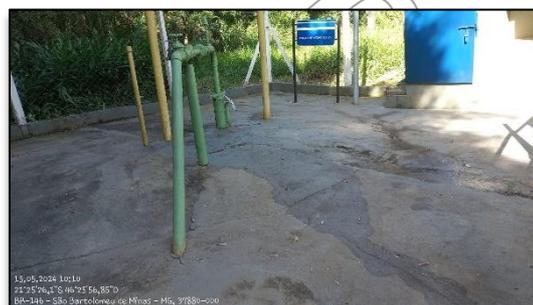
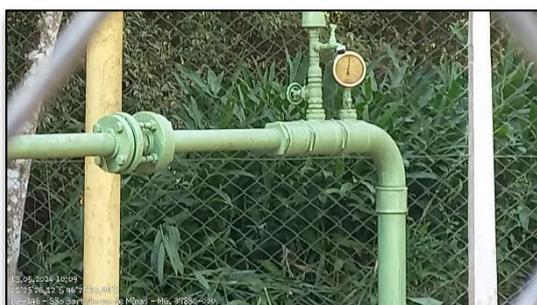
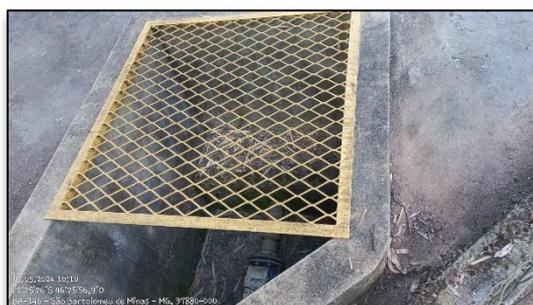
Figura 69 - Poço C-03 - Distrito de São Bartolomeu de Minas.

Com base em informações repassadas pela COPASA (2024), o poço possui macromedidor e seu acionamento é feito de forma automatizada, mas para garantir o abastecimento do distrito a concessionária realiza vistorias ao poço todos os dias no turno da manhã, de forma a avaliar se a operação está acontecendo de maneira adequada. A Figura 69 apresenta a estrutura do poço.

O local possui cerca de alambrado com tela e o portão de acesso está devidamente trancado com cadeado, o que impede o acesso de animais e pessoas não autorizadas, contribuindo para a segurança da instalação. A unidade possui placa de identificação, o que auxilia no reconhecimento do local.

As peças de saída do poço se encontram devidamente pintadas e não apresentam nenhum indício de corrosão, mas durante visita técnica foi observado acúmulo de água ao redor do poço, o que é indicativo de vazamento. A caixa de inspeção está parcialmente tampada com uma grade, o que permite o acúmulo de sujidades no local.

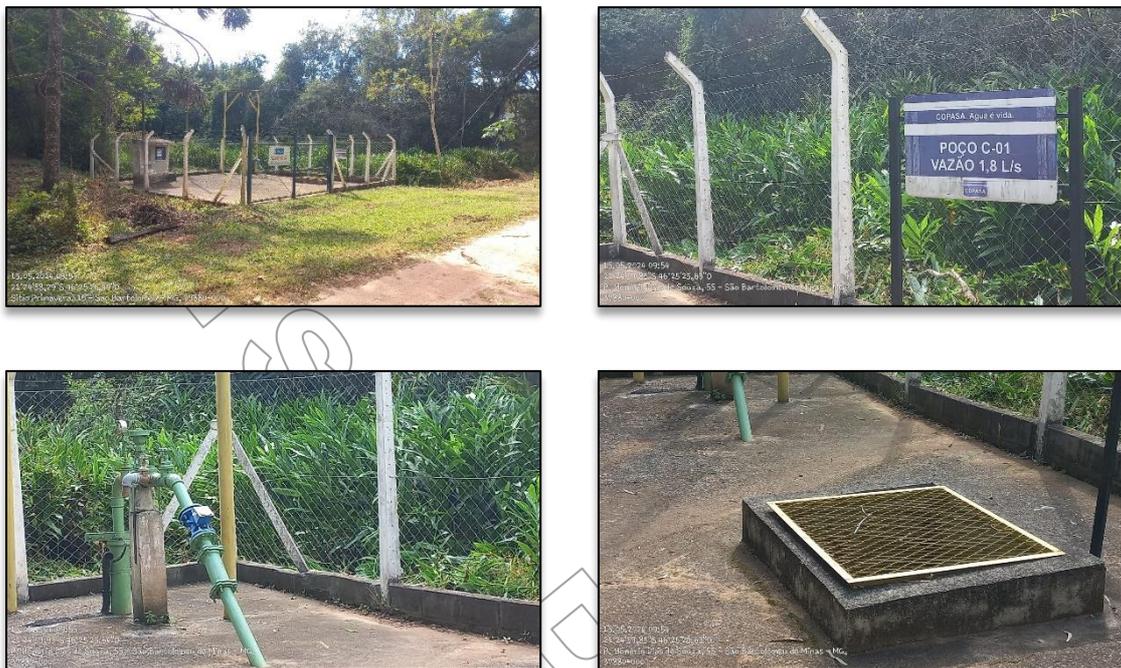
Figura 70 - Poço C-01 - Distrito de São Bartolomeu de Minas.

Assim como o poço principal, o poço C-01 também possui macromedidor e sistema de acionamento automatizado, mas para garantir a sua eficiência, sempre que está em operação a COPASA realiza vistorias no turno da manhã, de forma a avaliar se o mesmo está operando adequadamente. A Figura 70 apresenta a estrutura do poço C-01.

O local possui cerca de alambrado com tela e o portão de acesso está devidamente trancado com cadeado, o que impede o acesso de animais e pessoas não autorizadas, contribuindo para a segurança da instalação. A unidade possui placa de identificação, o que auxilia no reconhecimento do local.

As peças de saída do poço estão devidamente pintadas e não apresentam indícios de ferrugem ou de vazamento no local. A caixa de inspeção de encontra devidamente tampada.

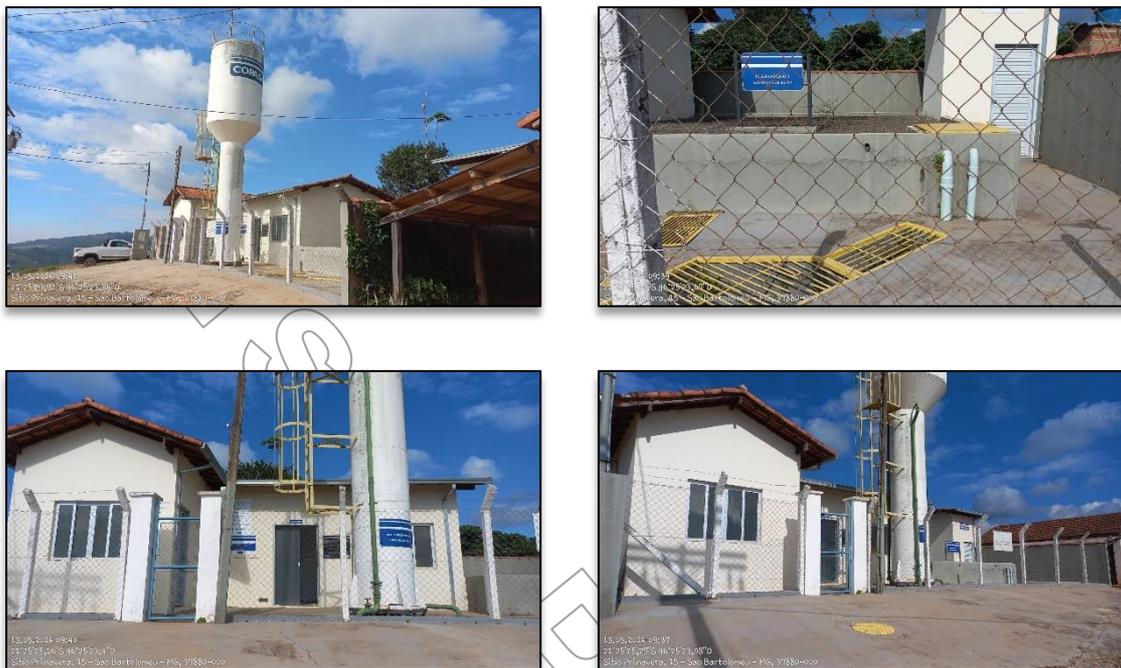
Figura 71 - Reservação - Distrito de São Bartolomeu de Minas.

O reservatório REN-01 é semienterrado e possui capacidade de 65 m<sup>3</sup>. Já o reservatório REL-01 é elevado, metálico e tem capacidade de 20 m<sup>3</sup>. Ambos somam uma capacidade de 85 m<sup>3</sup>. A Figura 71 apresenta a estrutura dos reservatórios.

O local é cercado com arame farpado, o que impede o acesso de animais e pessoas não autorizadas, contribuindo para a segurança da instalação. A unidade possui placa de identificação, o que auxilia no reconhecimento do local.

A parte externa do reservatório semienterrado está devidamente pintada e não apresenta indícios de manchas de umidade ou vazamento. Já o reservatório elevado, apesar de estar pintado, apresenta algumas manchas de umidade, mas não apresenta sinais de vazamento. A edificação onde ficam as estruturas de apoio é feita em alvenaria e se encontra devidamente pinta e não apresenta manchas de umidade ou trincas.

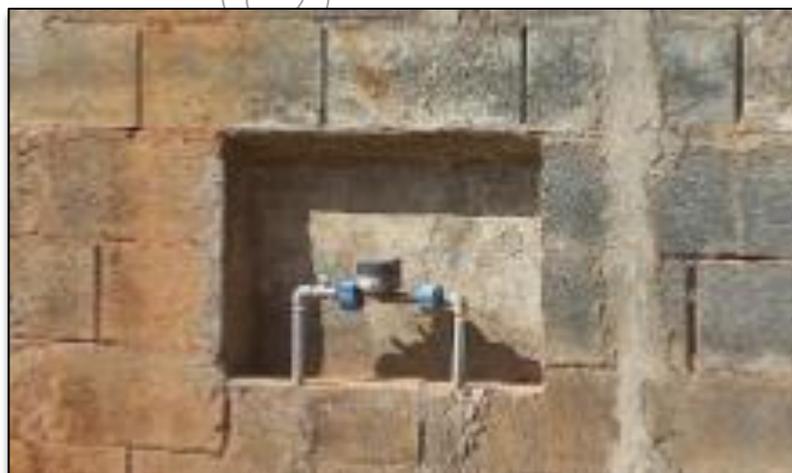
Figura 72 - Hidrômetros - Distrito de São Bartolomeu de Minas.

Segundo informações repassadas pela Copasa (2024), o SAA do distrito conta com aproximadamente 400 ligações ativas e o índice de hidrometração é de 100% na área urbana do distrito. A Figura 72 apresenta o hidrômetro utilizado pela Copasa para a micromedição do sistema.

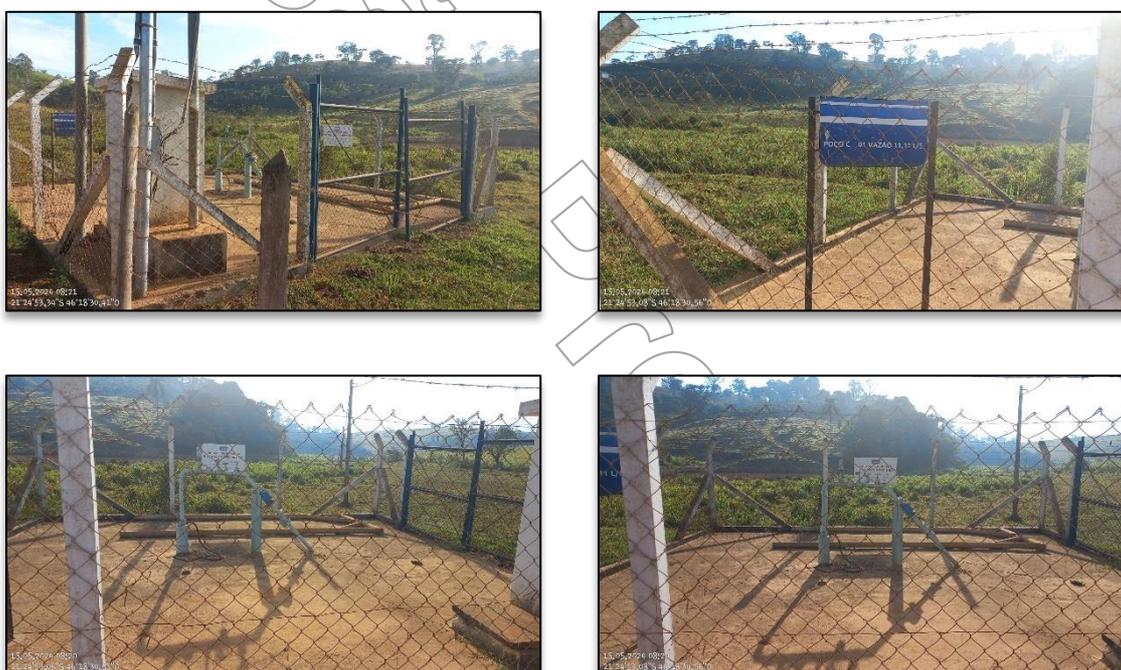
Figura 75 - Poço C-01 - Distrito de Serra dos Lemes.

O local possui cerca de alambrado com tela e o portão de acesso está devidamente trancado com cadeado, o que impede o acesso de animais e pessoas não autorizadas, contribuindo para a segurança da instalação. A unidade possui placa de identificação, o que auxilia no reconhecimento do local. As peças de saída do poço se encontram devidamente pintadas e não apresentam nenhum indício de corrosão ou vazamento.

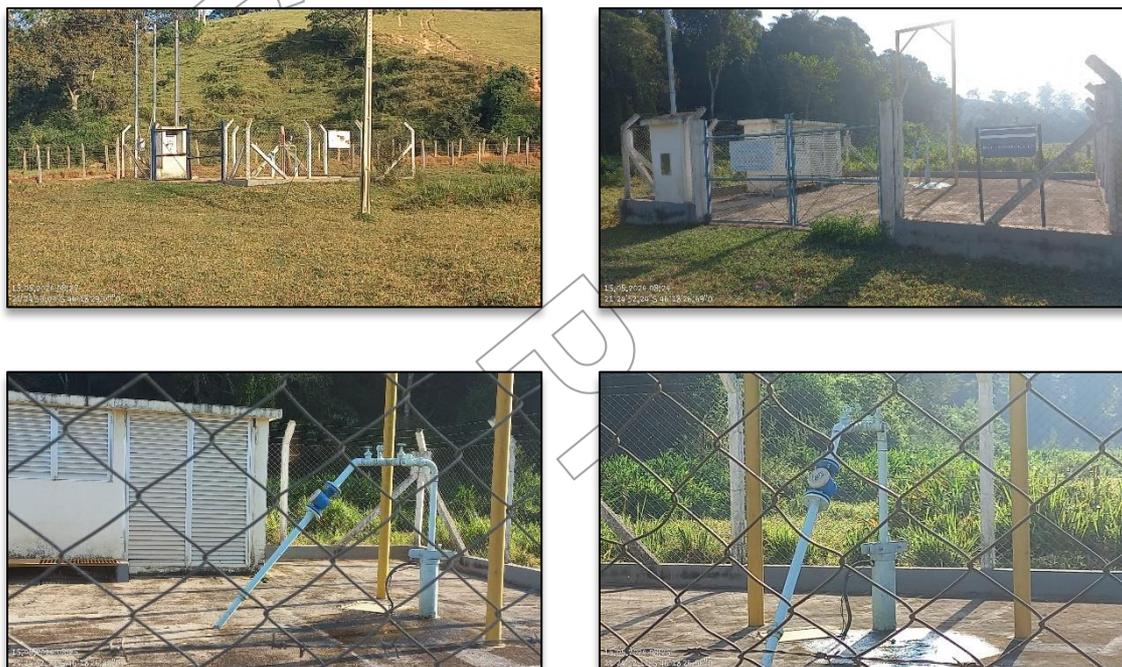
Figura 76 - Poço C-02 - Distrito de Serra dos Lemes.

Assim como o poço principal, o poço C-02 também possui macromedidor e sistema de acionamento automatizado, mas para garantir a sua eficiência, sempre que está em operação a Copasa realiza vistorias no turno da manhã, de forma a avaliar se ele está operando adequadamente. A Figura 76 apresenta a estrutura do poço C-02.

O local possui cerca de alambrado com tela e o portão de acesso está devidamente trancado com cadeado, o que impede o acesso de animais e pessoas não autorizadas, contribuindo para a segurança da instalação. A unidade possui placa de identificação, o que auxilia no reconhecimento do local.

As peças de saída do poço se encontram devidamente pintadas e não apresentam nenhum indício de corrosão, mas durante visita técnica foi observado acúmulo de água ao redor do poço, o que é indicativo de vazamento.

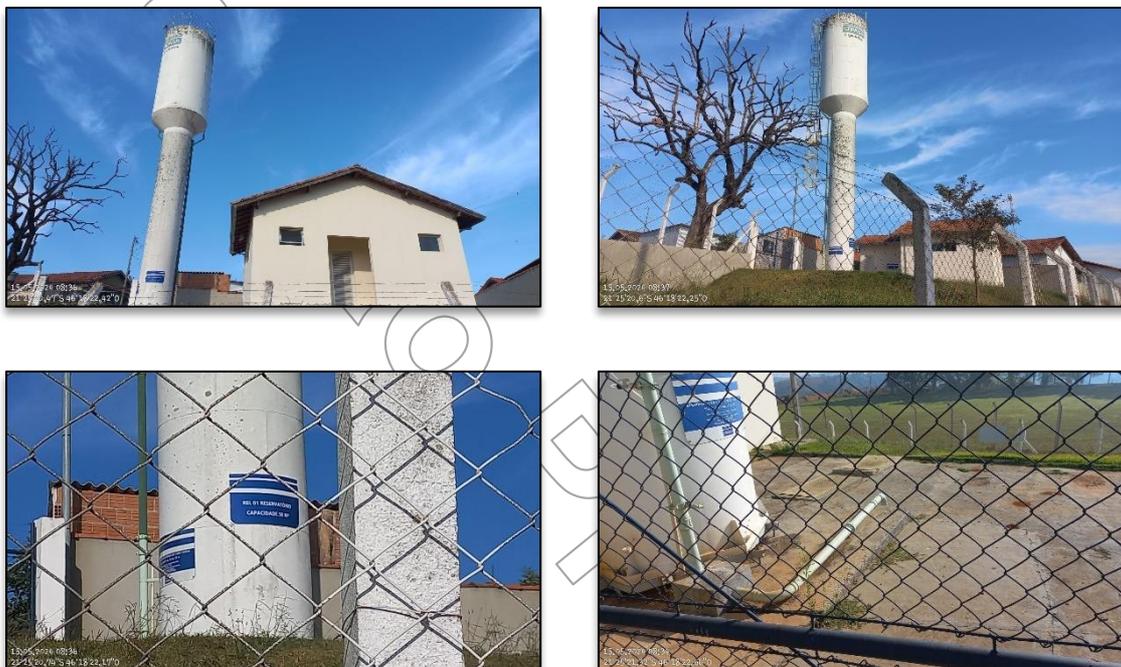
Figura 77 - Reservatório - Distrito de Serra dos Lemes.

O reservatório, denominado de REL 01, é do tipo elevado, metálico e tem capacidade de 50 m<sup>3</sup>. A Figura 77 apresenta a estrutura do reservatório.

O local é cercado com arame farpado, o que impede o acesso de animais e pessoas não autorizadas, contribuindo para a segurança da instalação. A unidade possui placa de identificação, o que auxilia no reconhecimento do local.

O reservatório, apesar de estar pintado, apresenta manchas de umidade, o que indica a necessidade de manutenção. Já a edificação onde ficam as estruturas de apoio está devidamente pintada e não apresenta manchas de umidade ou trincas.

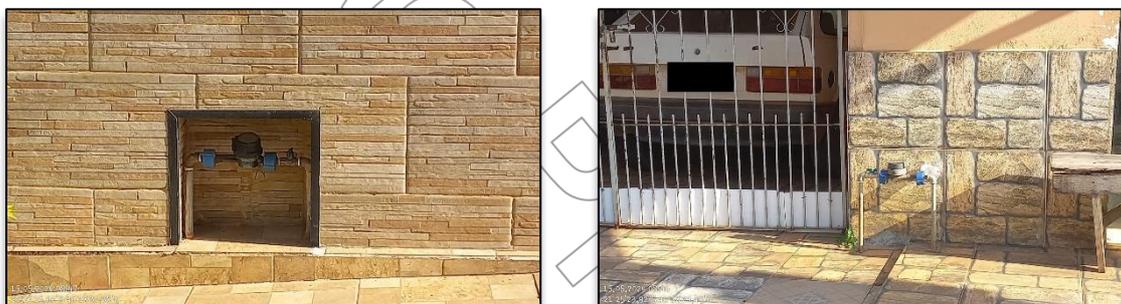
Figura 78 - hidrômetros - Distrito de Serra dos Lemes.

Segundo informações repassadas pela Copasa (2024) o índice de hidrometração é de 100% na área urbana do distrito. O micromedidor usado em Serra dos Lemes pela Copasa está apresentado na Figura 78.

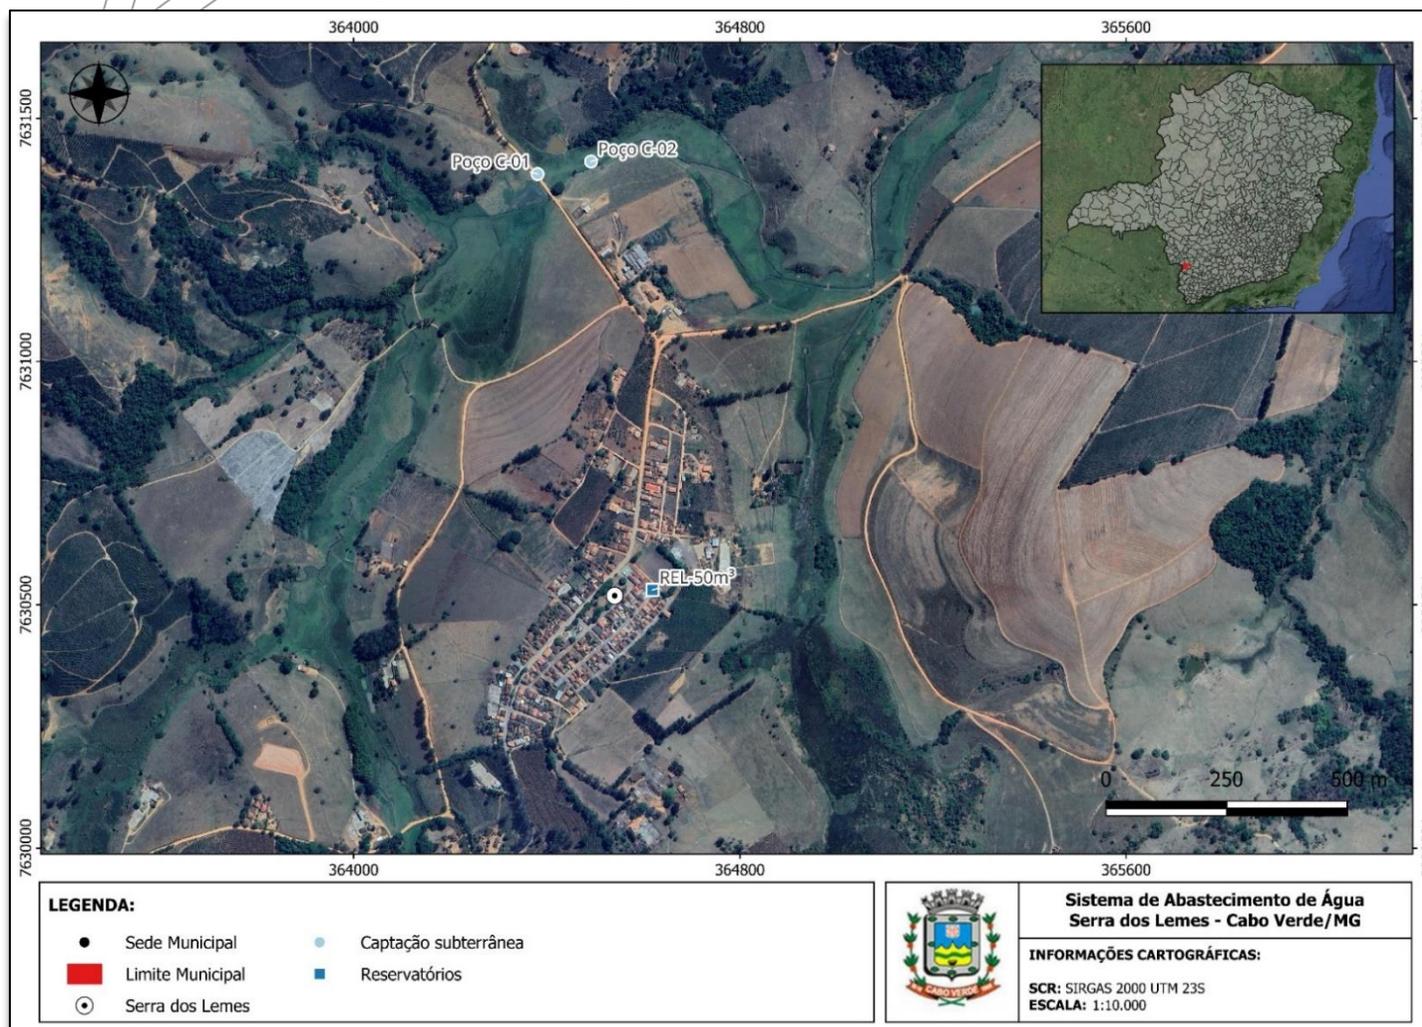
Figura 79 - Estruturas que compõe o SAA de Serra dos Lemes.

A localização das estruturas que compõe o sistema de abastecimento de água do distrito Serra dos Lemes encontra-se ilustrada na Figura 79 a seguir.
