# PLANO MUNICIPAL DE SANEAMENTO BÁSICO

Cabo Verde - MG

Outubro/2024

Produto 3 - Diagnóstico dos Serviços de  
Saneamento

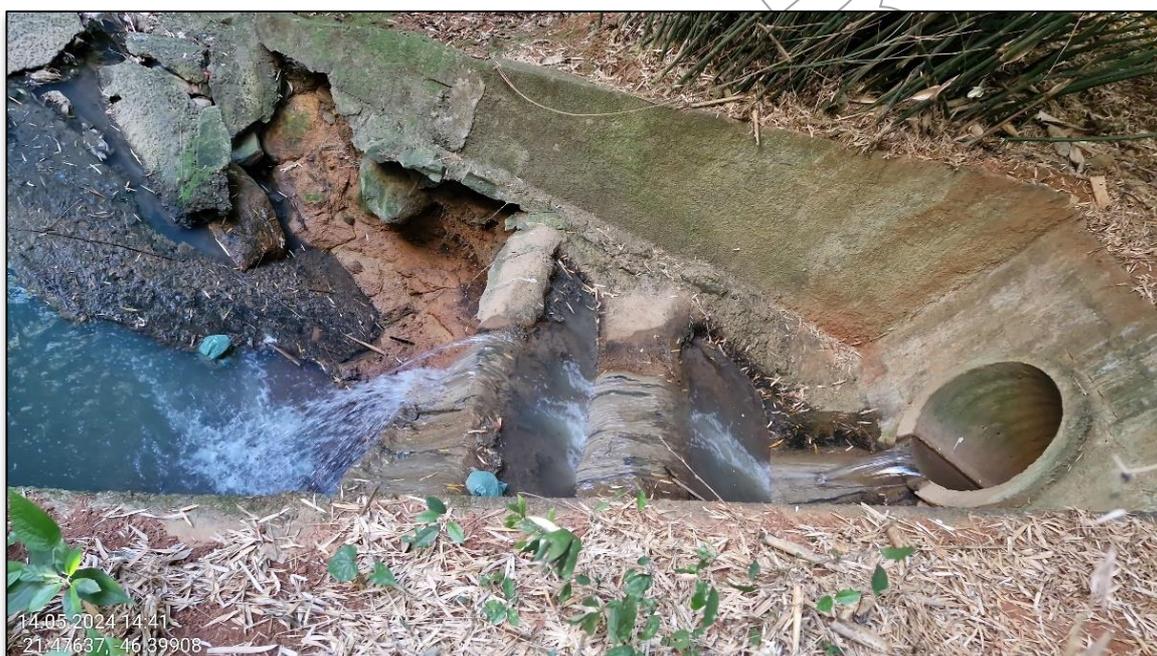
Figura 82 - Ponto de descarte inadequado de esgoto - Cabo Verde/MG.

Durante visita técnica foi possível observar alguns pontos de descarte inadequado de esgoto (Figura 82), seguido de um forte mal odor. Os locais onde foram observados descarte inadequado são na Vila Vito Deco, nas coordenadas 21°29'0.96"S e 46°23'5.24"O e na rua Olímpio Fernandes Muniz, nas coordenadas 21°28'34.97"S e 46°23'56.80"O.

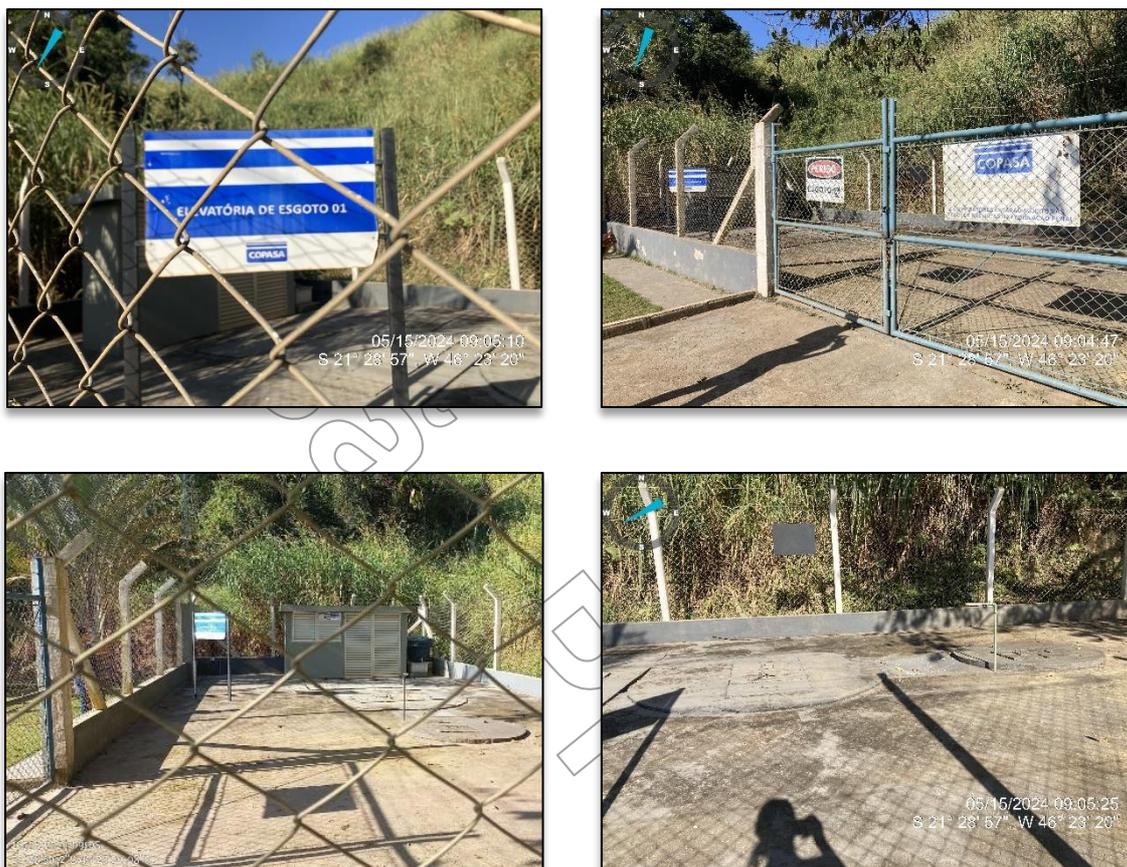
Figura 85 - EEEB 01 - Cabo Verde/MG.

Já de acordo com a Copasa (2024) a elevatória recebe o esgoto de algumas poucas residências da bacia Assunção que estão em cota mais baixa e recalca para o interceptor Assunção para que seja direcionado a ETE por gravidade. A Figura 85 apresenta a estrutura da EEEB 01.

A EEEB 01 está situada em uma área devidamente cercada e identificada com placas informativas, o que limita o acesso aos operadores da concessionária e auxilia no reconhecimento do local. A unidade é equipada com bombas submersíveis que, segundo a COPASA (2024), operam de forma automática.

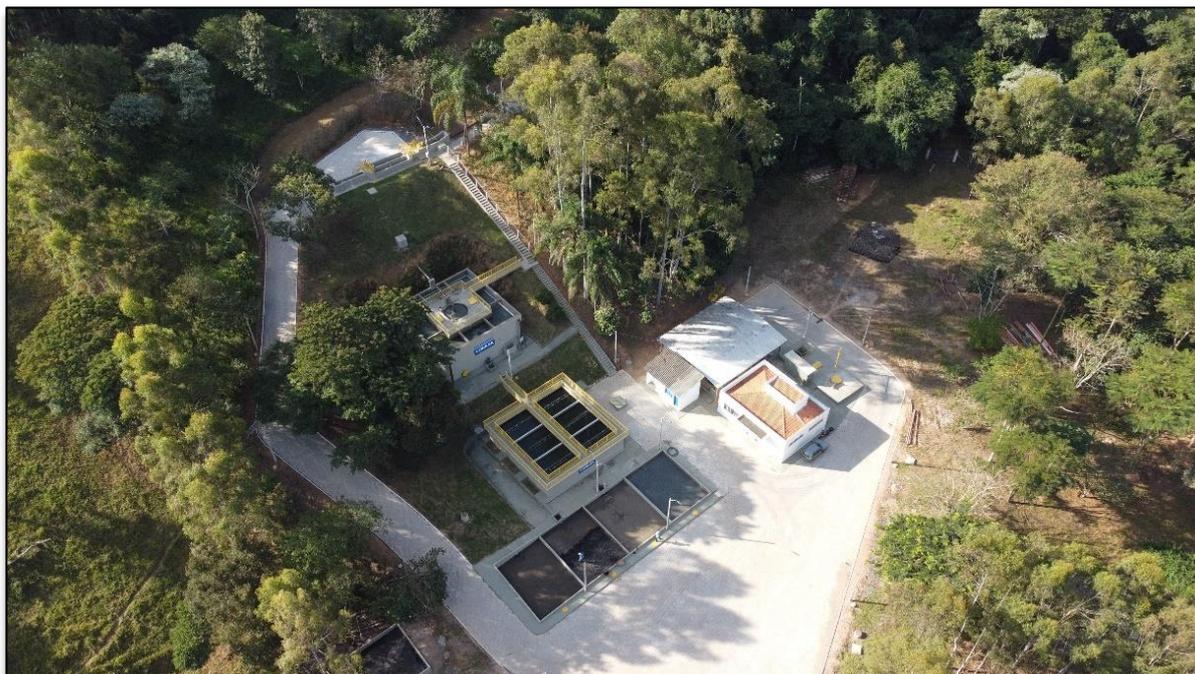
Figura 88 - Vista aérea da ETE - Cabo Verde/MG.

A Figura 88 apresenta a visão aérea da ETE.

A estação de tratamento tem capacidade nominal de 24 L/s e tempo de operação de 24 horas por dia. Conforme a COPASA (2024), o medidor de vazão da estação foi instalado entre os dias 13 e 17 de maio de 2024, sendo assim não há dados sobre a vazão tratada.

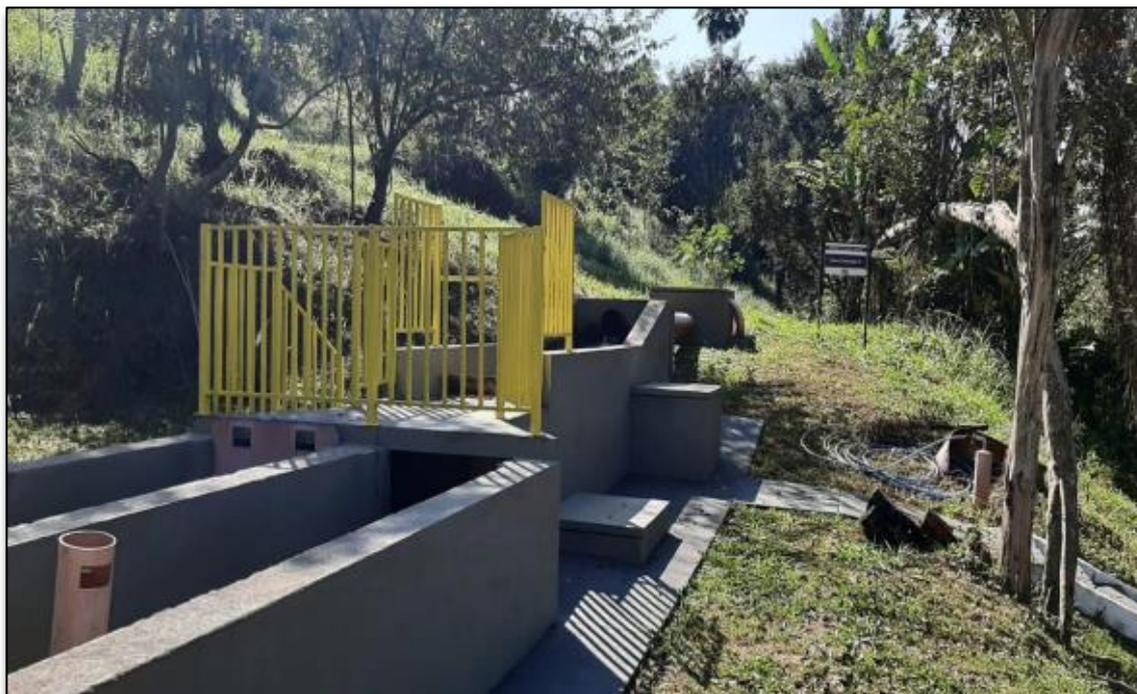
Figura 89 - Tratamento preliminar.

As principais unidades operacionais da ETE estão demonstradas da Figura 89 a Figura 92.

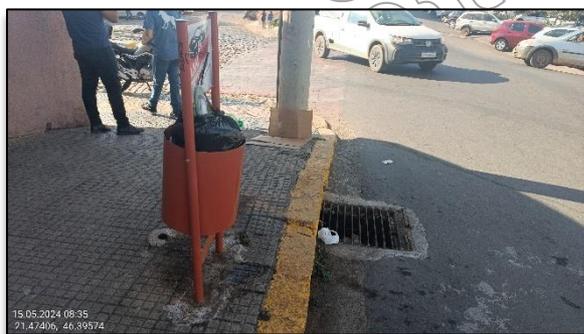
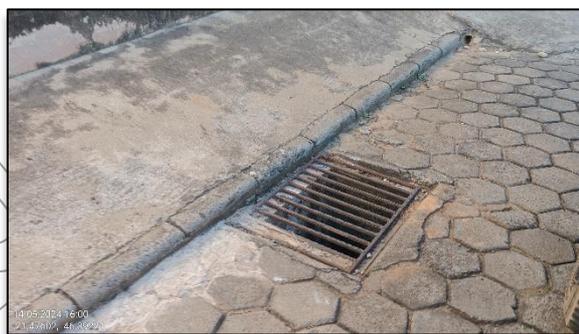
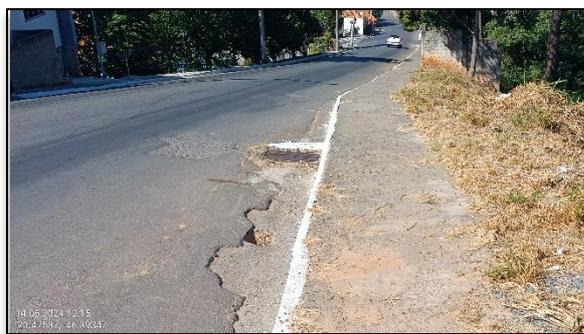
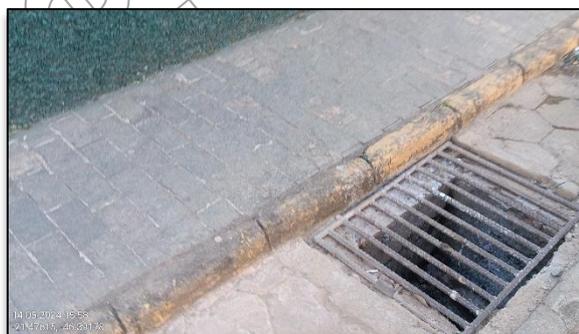
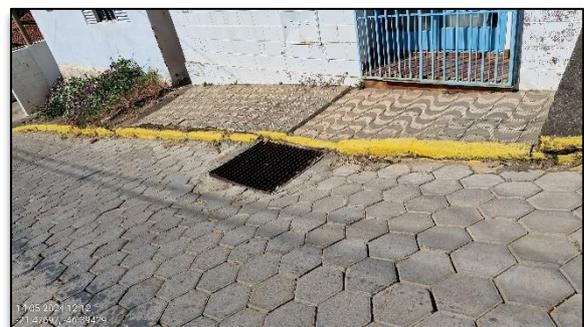
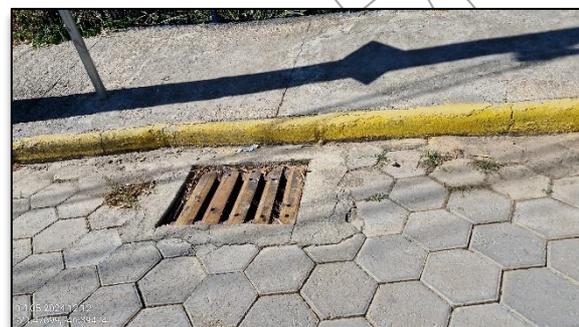
Figura 100 - Sarjetas, meios-fios e bocas de lobo existentes no município de Cabo Verde/MG

De acordo com os dados do SNIS, no ano de 2021, o município de Cabo Verde/MG possuía 30 km de vias públicas pavimentadas e com meio fio, além disso, possuía também 712 bocas de lobo implantadas, dessa forma, a Figura 100 apresenta alguns destes dispositivos de drenagem visualizados em visita técnica.

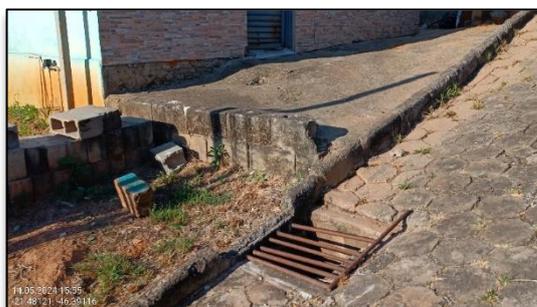
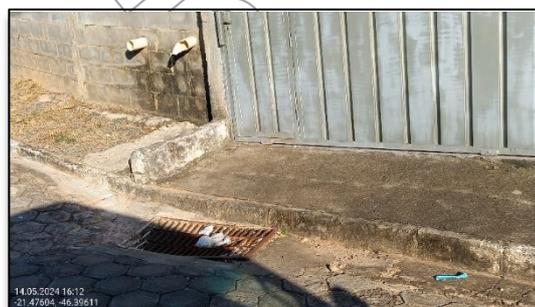
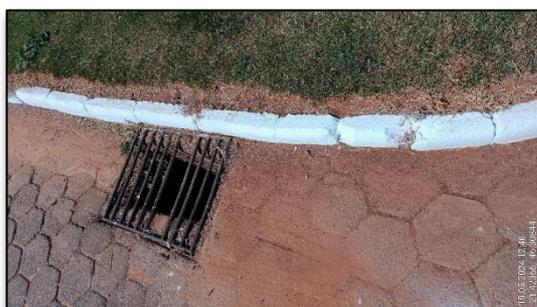
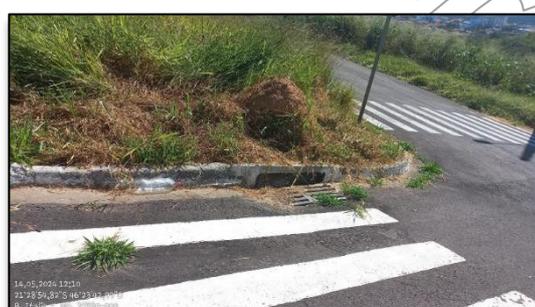
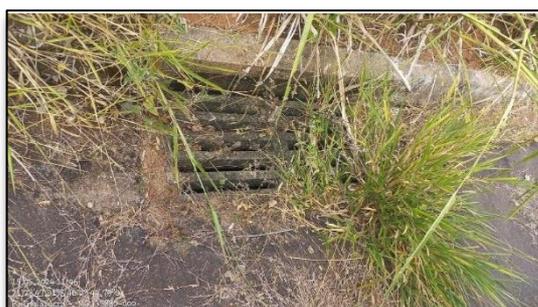
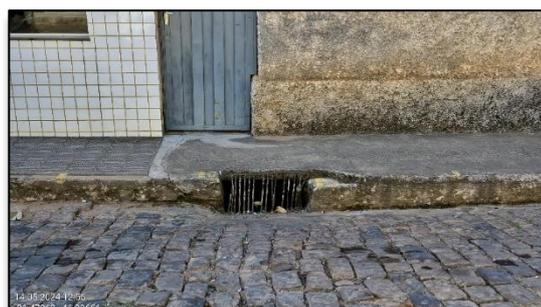
Figura 101 - Irregularidades encontradas no sistema de microdrenagem do município de Cabo Verde/MG

Portanto, a padronização e manutenção regular é essencial para assegurar a eficiência do sistema de microdrenagem, que, não apenas previne danos, mas também assegura uma gestão adequada das águas pluviais no município. A Figura 101 apresenta algumas das irregularidades encontradas durante a visita técnica realizada no município de Cabo Verde/MG.

Durante a inspeção detalhada do sistema, identificou-se um aspecto crítico referente à integridade estrutural das bocas de lobo. Observou-se que diversas grelhas apresentam deterioração significativa, com quebras e aberturas ampliadas, representando um risco iminente à segurança pública. Essas condições comprometem a capacidade de retenção de resíduos sólidos e a eficácia na gestão do escoamento pluvial, além de criar um cenário propício para acidentes, colocando pedestres em potencial perigo.

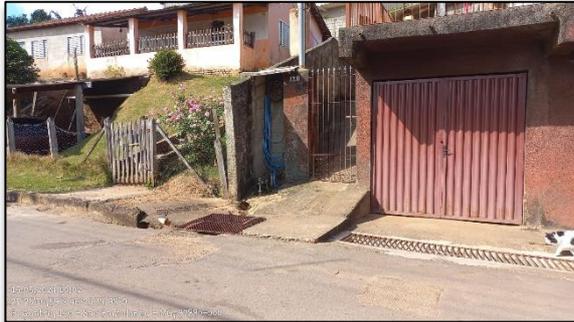
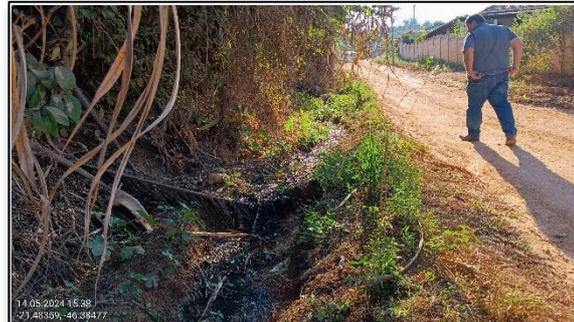
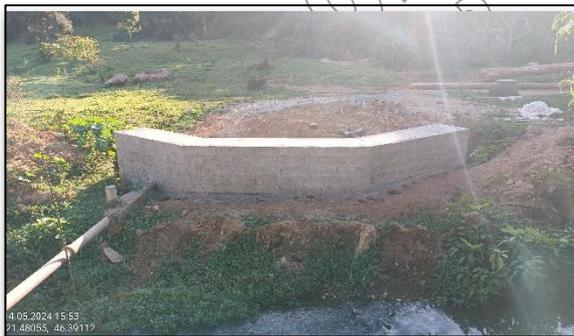
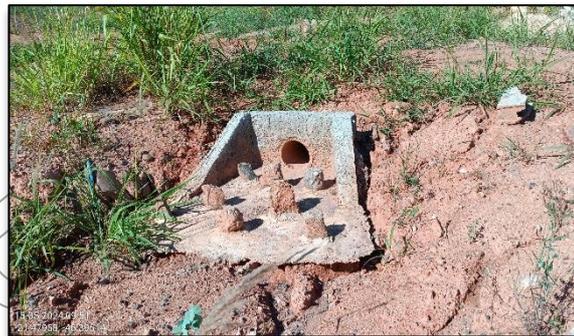
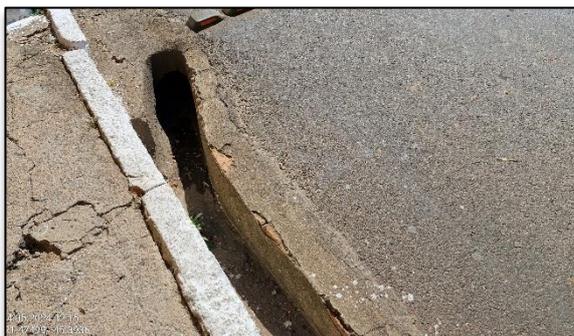
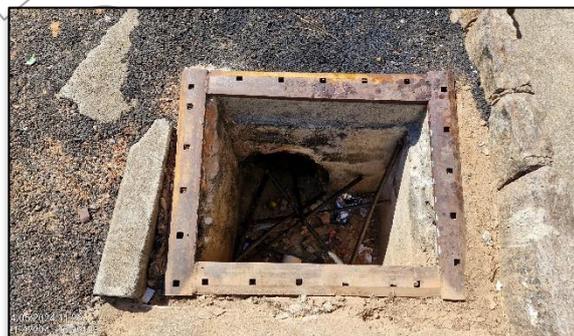
Figura 102 - Dispositivos de drenagem visualizado em visita técnica existentes no município de Cabo Verde/MG.

Através da visita técnica realizada em Cabo Verde/MG, foram registrados alguns dos dispositivos de drenagem mencionados. A Figura 102 apresenta alguns desses dispositivos que foram avaliados durante a inspeção em campo.

Após o processo de drenagem superficial, a água é direcionada para tubulações de concreto que conectam o sistema de drenagem superficial aos elementos de macrodrenagem, como rios e córregos.

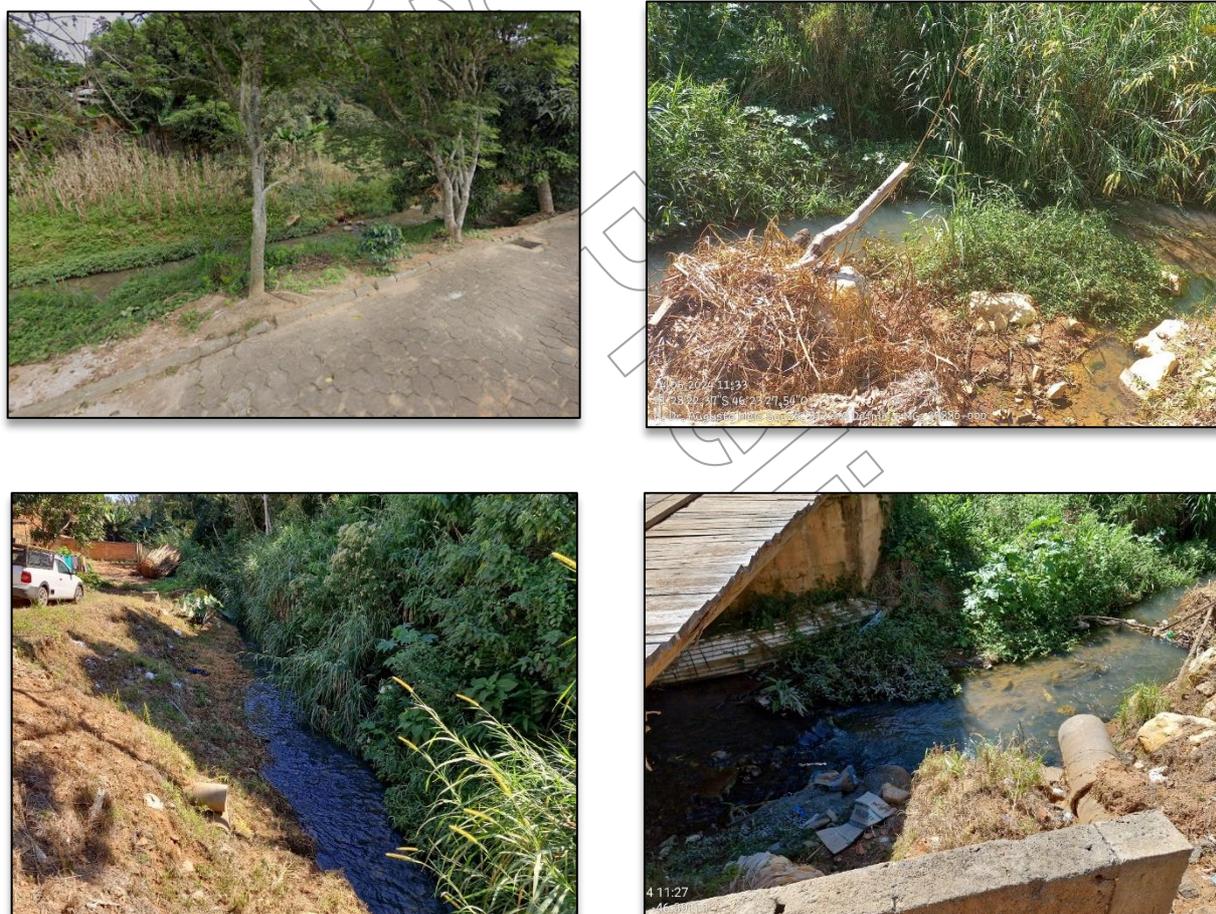
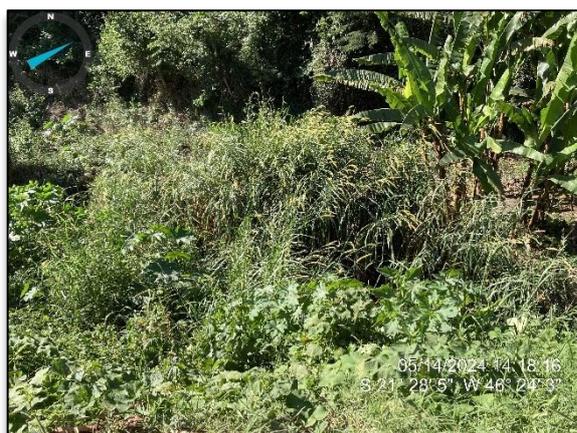
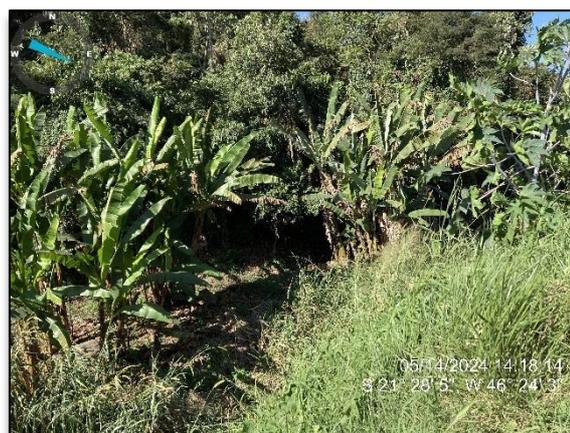
Figura 105 - Diferentes pontos não canalizados do Córrego Assunção em Cabo Verde/MG

Durante visita de campo observou-se que o corpo d'água não possui trechos canalizados e segue por toda sua extensão em seu leito natural. Enquanto certos trechos mantêm suas características originais, é crucial destacar que os segmentos dentro da área urbana sofrem influência de intervenções humanas, como a ausência de preservação da faixa de Área de Preservação Permanente (APP), ocorrência de ligações clandestinas de esgoto, entre outras atividades antrópicas. A Figura 105 mostra pontos de observação e análise realizadas em campo.

A proximidade do Córrego Assunção com o centro urbano do município pode resultar em inúmeros problemas. Em quase toda sua extensão, dentro do perímetro urbano, há ocorrência de residências às margens do corpo d'água, não respeitando sua APP, fator que pode ser agravante em episódios de chuvas intensas e ocorrência de inundações na região, com o aumento da perda material e risco à vida dos moradores locais.

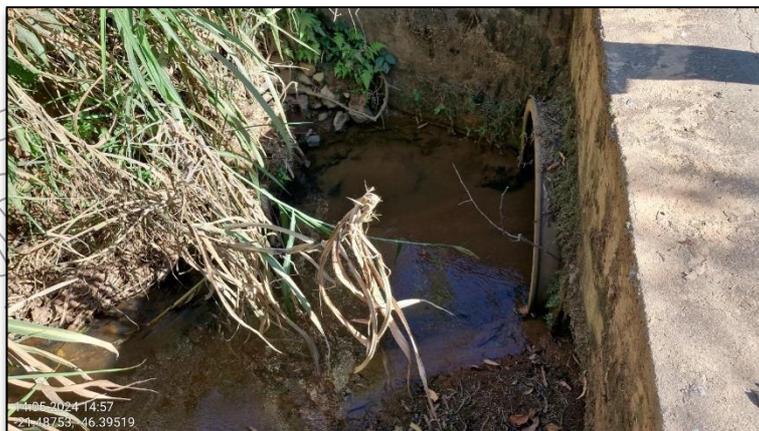
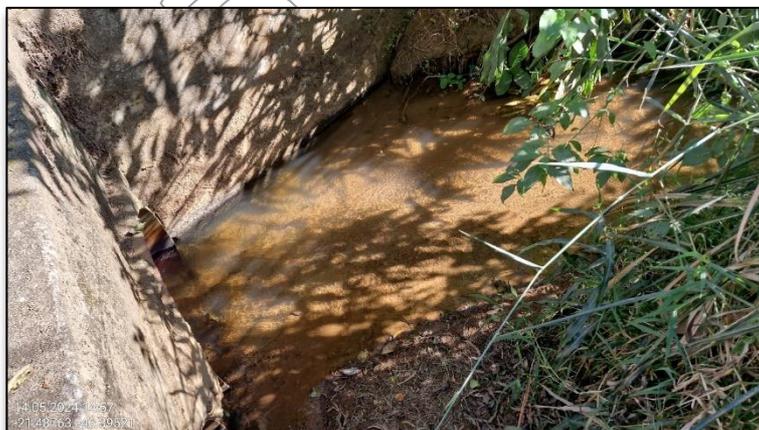
Figura 106 - Córrego das Bicas em Cabo Verde/MG

A Figura 106 a seguir ilustra um bueiro localizado abaixo de uma travessia, próximo ao encontro entre o Córrego das Bicas e o Córrego Assunção.

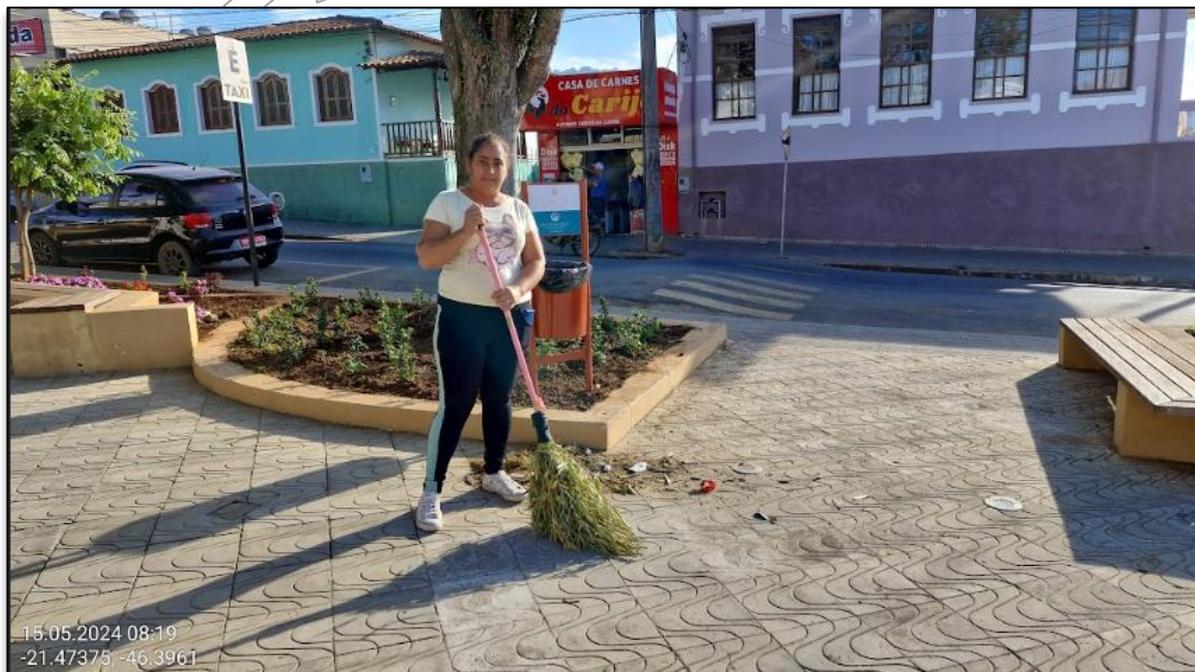
Figura 112 - Serviço de varrição – Cabo Verde/MG.

Em Cabo Verde/MG o serviço de varrição é realizado na sede municipal e nos distritos de Serra dos Lemes e São Bartolomeu de Minas. Ocorre de forma manual nas ruas, praças e demais logradouros públicos, conforme Figura 112.

A Prefeitura Municipal disponibiliza à equipe de varrição vassoura, pá, carrinho coletor de lixo e sacos plásticos, para auxílio na realização dos serviços. Além disso, a Secretaria Municipal de Obras e Serviços Urbanos relata disponibilizar para os funcionários equipamentos de proteção individual (EPI), como luva e bota, mas não é fornecido uniforme. No entanto, observa-se na Figura 112 que

os funcionários não utilizam os EPIs rotineiramente, e a ausência de fiscalização efetiva agrava essa situação. A falta de controle sobre o uso adequado dos EPIs compromete a segurança dos trabalhadores e a qualidade do serviço prestado, destacando a necessidade de políticas mais rigorosas e de treinamento contínuo para assegurar a proteção e o bem-estar dos funcionários envolvidos nas atividades de limpeza urbana.

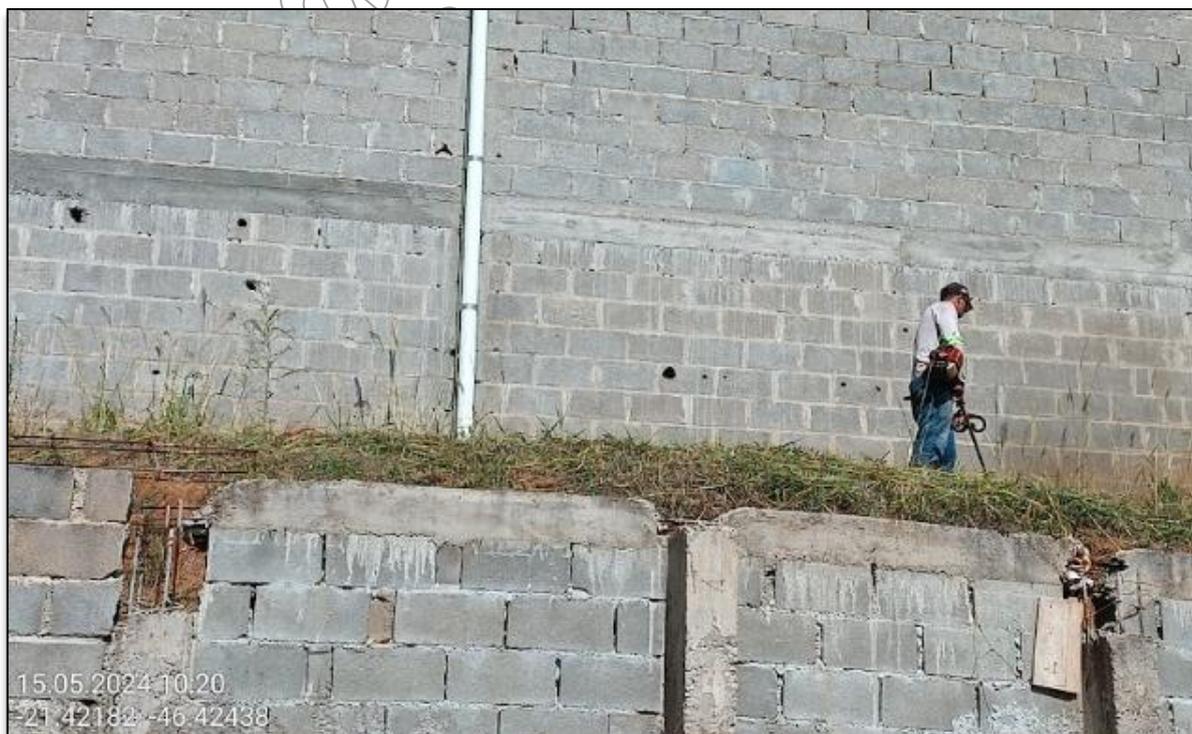
Figura 115 - Serviço de capina, poda e roçada no Distrito de São Bartolomeu de Minas.

Os serviços de roçada, capina e poda são de responsabilidade da Prefeitura Municipal (Figura 115), mais especificamente da Secretaria Municipal de Obras e Serviços Urbanos, e são prestados em todas as áreas públicas do território do município. Todos os funcionários são equipados com EPI's e com as seguintes ferramentas: ancinho, roçadeira, enxada, foice, vassoura e soprador.

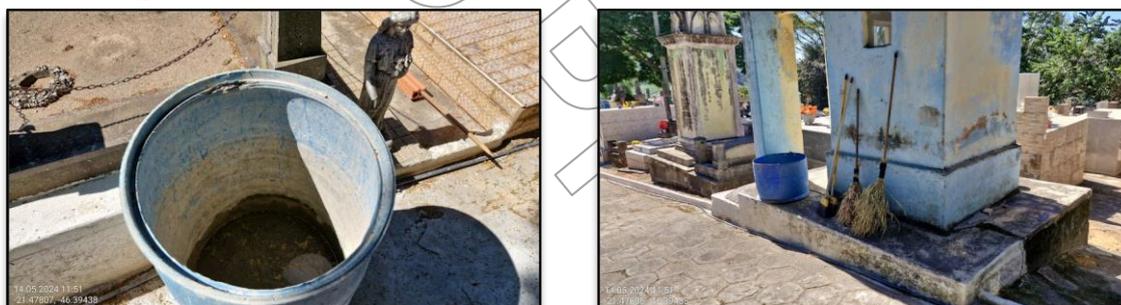
Figura 116 - Materiais da equipe de limpeza no cemitério da sede municipal.

O município de Cabo Verde/MG possui dois cemitérios, um localizado na sede, nas coordenadas 21° 28' 40,62" S e 46° 23' 40,16" W, e outro no distrito de São Bartolomeu de Minas, nas coordenadas 21° 25' 8,32" S e 46° 25' 19,69" W, conforme mostra a Figura 118. Em ambos, a limpeza e capina ficam a cargo dos funcionários da Prefeitura Municipal que mantém seus materiais no local (Figura 116).

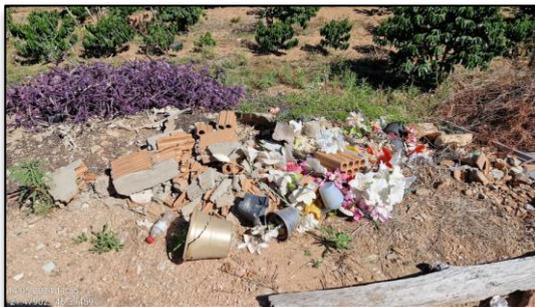
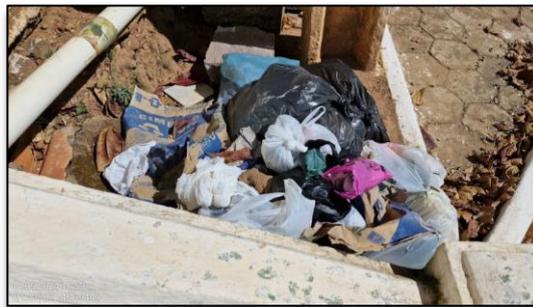
Figura 117 - Resíduos sólidos dispostos na entrada e fundos do cemitério da sede municipal.

Durante a visita de diagnóstico, foi verificada a disposição inadequada de resíduos na estrada e fundos do cemitério da sede, como mostra a Figura 117.

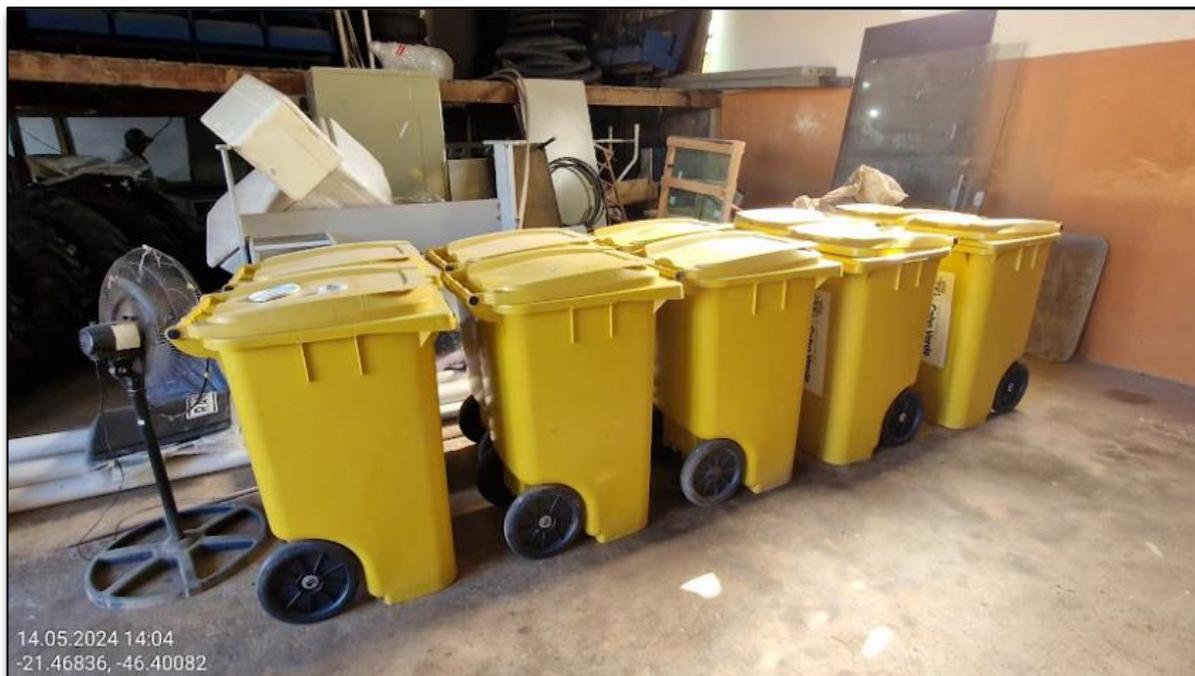
Figura 122 - Lixeiras para eventos armazenadas no Almoxarifado do Município.

Durante os eventos, para atender à demanda de geração de resíduos, a Prefeitura Municipal disponibiliza lixeiras maiores, que podem ser observadas na Figura 122 abaixo. Essas lixeiras de maior capacidade são estrategicamente posicionadas em áreas de grande circulação de pessoas para facilitar o descarte adequado dos resíduos e minimizar a sobrecarga das lixeiras convencionais. Fora dos períodos de eventos, essas lixeiras ficam armazenadas no almoxarifado do município.

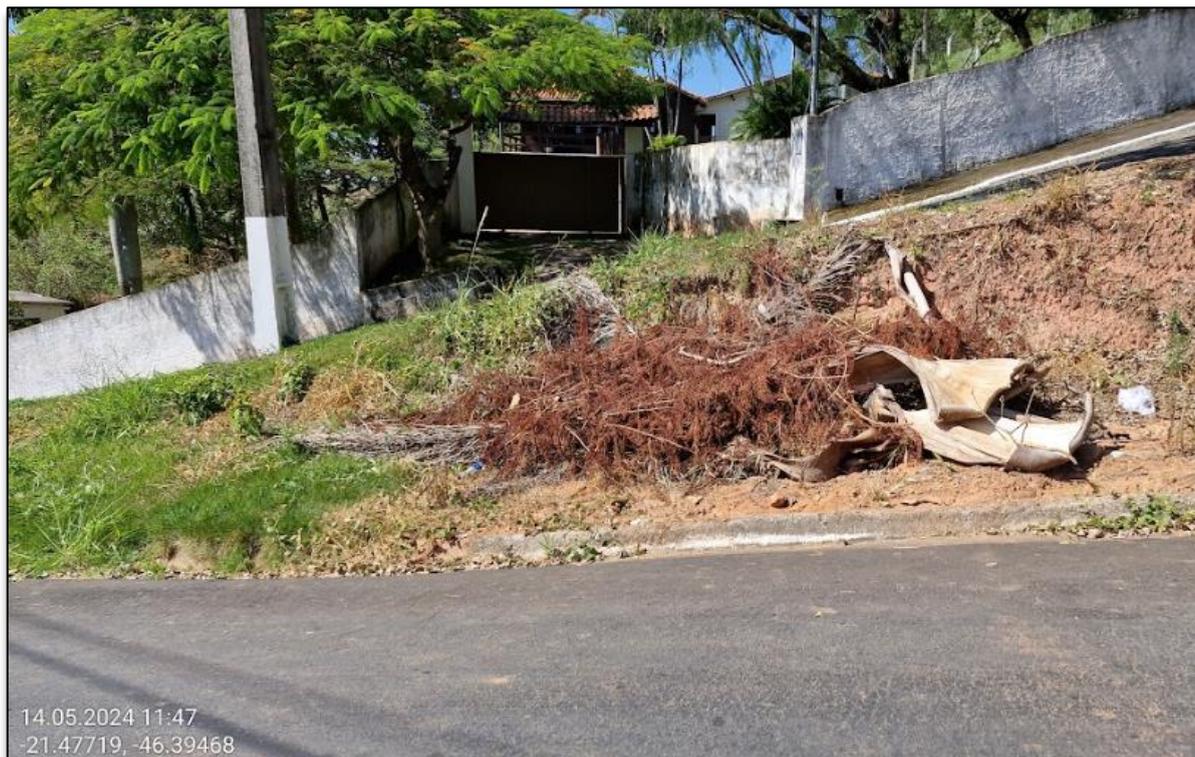
Figura 123 - Resíduos de poda disposto para recolhimento em Cabo Verde/MG.

Foi diagnosticado que os resíduos de varrição são acondicionados em sacos plásticos e dispostos para coleta convencional, enquanto os de poda, capina e roçada são acondicionados em montes na área em manutenção (Figura 123) e recolhidos pelos funcionários da Prefeitura Municipal para serem destinados ao lixão do município.

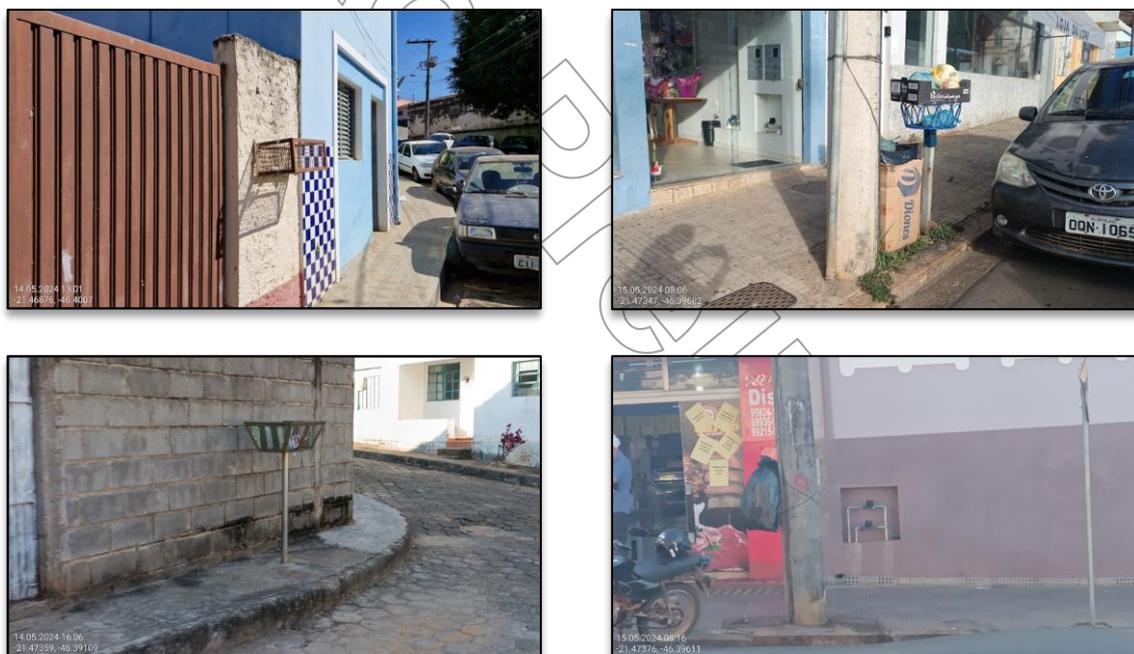
Figura 124 - Lixeiras individuais na sede municipal.

Foi diagnosticado que, além das lixeiras individuais utilizadas pelos munícipes (Figura 124), a Prefeitura Municipal também disponibiliza papeleiras na praça central e lixeiras coletivas pelas ruas

- Mesmo nas localidades que possuem lixeiras, os sacos e sacolas plásticas com lixo são dispostos na calçada ou no chão das vias públicas, facilitando que animais acessem e rasguem os sacos, espalhando lixo;
- Transbordamento das lixeiras devido ao excesso de lixo acumulado;
- Moradores mudam as lixeiras de local e alteram suas estruturas;
- Vandalismo.

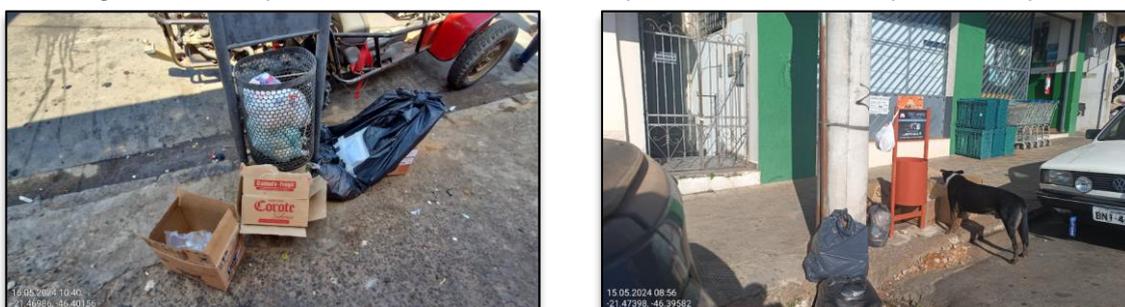
Figura 125 – Papeleiras e lixeiras coletivas disponibilizadas na sede pelo município.

da sede (Figura 125), mas apesar disso são enfrentadas algumas dificuldades no acondicionamento de resíduos, conforme citado a seguir:

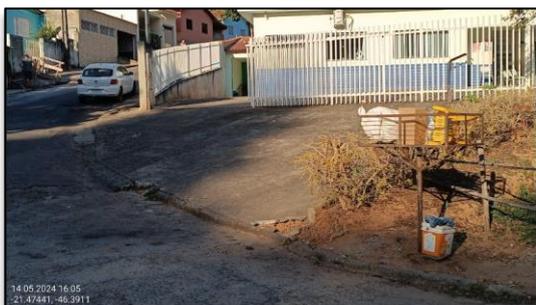
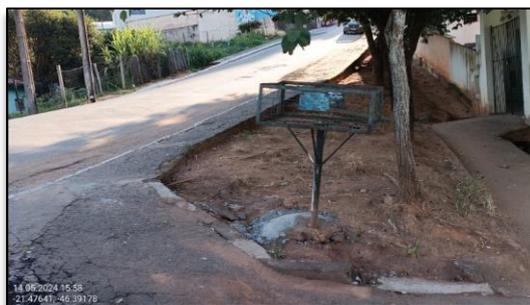
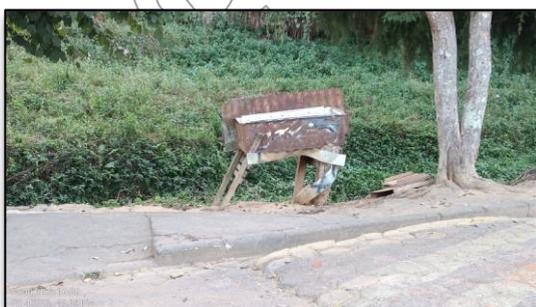
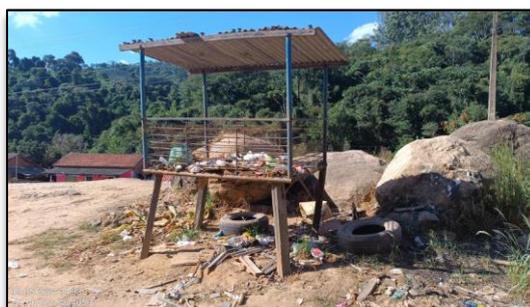
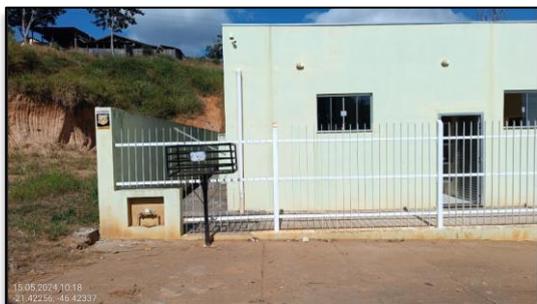
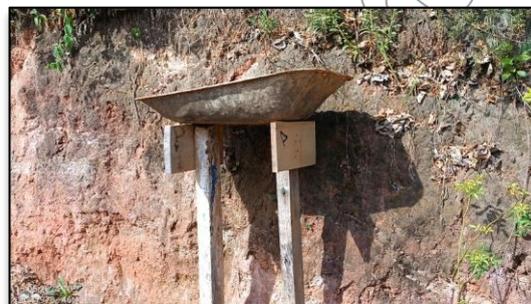
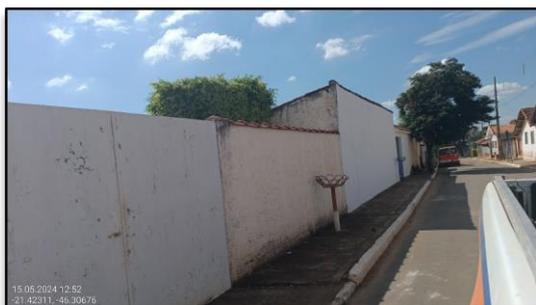
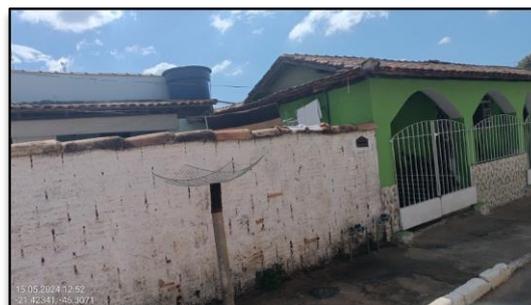
Figura 126 - Lixeiras individuais utilizadas pelos moradores dos distritos de São Bartolomeu de Minas e Serra dos Lemes.

Nos distritos foi constatado que a maioria da população possui lixeiras individuais, muitas vezes improvisadas (Figura 126), porém a Prefeitura Municipal disponibilizou lixeiras feitas de manilhas ou gaiolas de metal, assim como nas demais localidades da zona rural onde a população é responsável por acondicionar os resíduos e direcioná-los para a lixeira mais próxima, para que seja coletado posteriormente. Como pode ser observado na Figura 126 e Figura 127, os resíduos não estão sendo dispostos de maneira correta, já que tem resíduo descartado fora das lixeiras e sacos de lixos abertos ou rasgados.

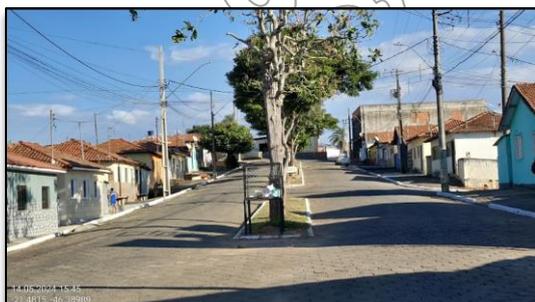
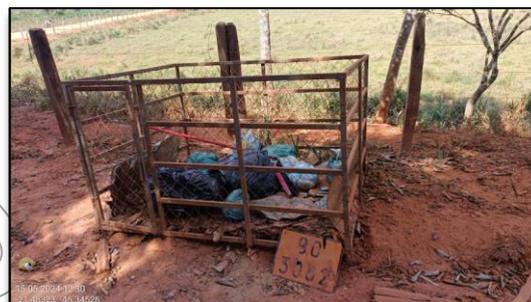
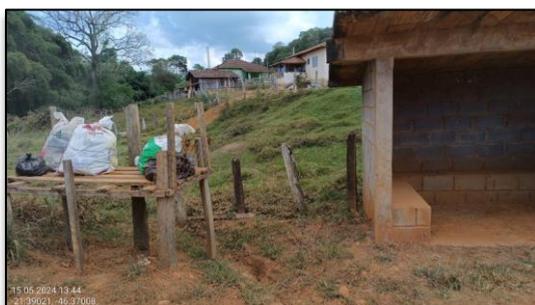
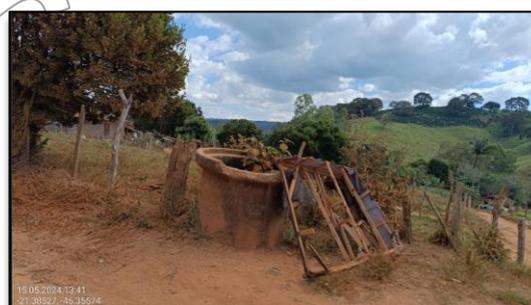
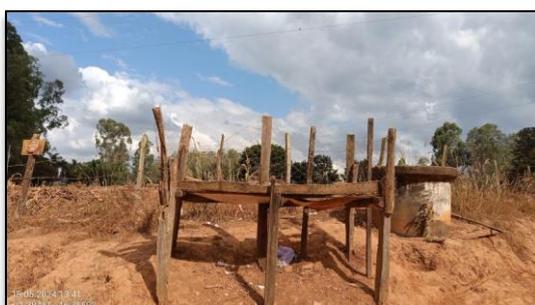
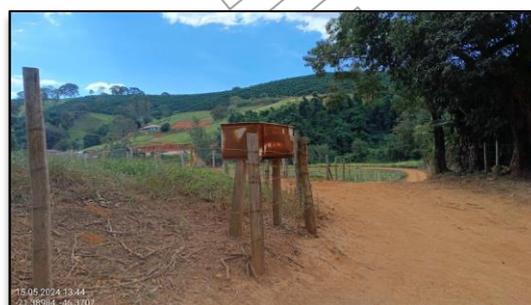
Figura 127 – Lixeiras disponibilizadas pela Prefeitura Municipal nos distritos e zona rural.

Foi verificado que a maioria das lixeiras coletivas não apresentam estrutura adequada para abrigar os resíduos e impedir o acesso de animais e a exposição a intempéries, não apresentam sinalização e nem instruções de uso para orientar a população e não possuem condições adequadas de limpeza, conservação e manutenção, o que acaba dificultando até mesmo a coleta.

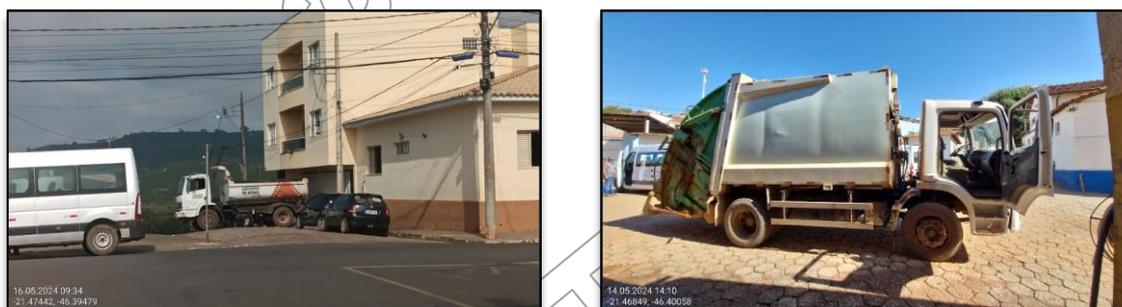
Figura 128 - Caminhões utilizados na coleta de resíduos em Cabo Verde/MG.

Conforme mencionado em tópicos anteriores, a responsabilidade da coleta e transporte dos resíduos é da Secretaria Municipal de Obras e Serviços Urbanos. Para a realização da coleta a Prefeitura Municipal dispõe de 1 caminhão compactador (Figura 128), sendo da marca IVECO ano 2020/2021, e 2 caminhões caçamba, sendo 1 da marca IVECO ano 2016/2017 e 1 da marca Ford Cargo 1717 ano 2006/2007.

Os caminhões possuem registro de manutenção periódica e se encontram em boas condições para uso, mas não contam com equipamentos de apoio adequado. Os caminhões caçamba possuem identificação lateral com os símbolos, e nomes do estado de Minas Gerais e Prefeitura Municipal, já no caminhão compactador não constam na lateral do veículo a identificação.

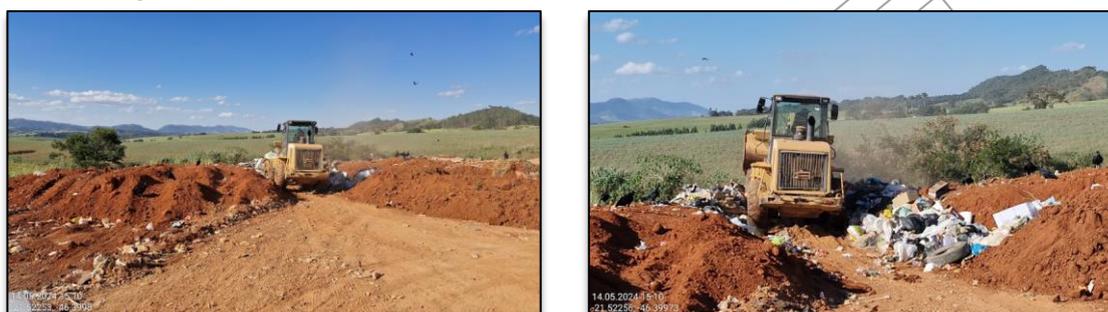
Figura 131 - Retroescavadeira realizando o recobrimento diário dos RSU.

Como os resíduos são despejados in natura direto no solo, para evitar agravamento de mau cheiro e atração de animais, diariamente um veículo retroescavadeira, de uso geral da Prefeitura Municipal, vai até o local e faz o recobrimento parcial do resíduo com solo (Figura 131), sendo que semanalmente esse mesmo veículo faz o recobrimento total.

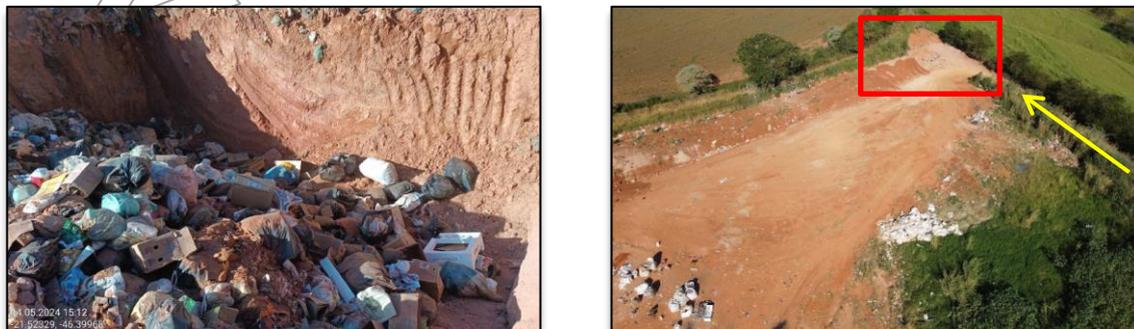
Figura 132 - Buraco utilizado para despejo em dias chuvosos.

Para os dias chuvosos, em que o solo do lixão fica bastante escorregadio, há um local para a disposição dos resíduos de acesso mais fácil para que o caminhão da coleta não precise circular na parte lameada, facilitando o despejo dos resíduos sólidos e diminuindo o risco de atolamento e

acidentes. Na Figura 132 a estrada de acesso ao lixão está representada pela seta amarela e o local de disposição para épocas de chuva está destacado em vermelho.

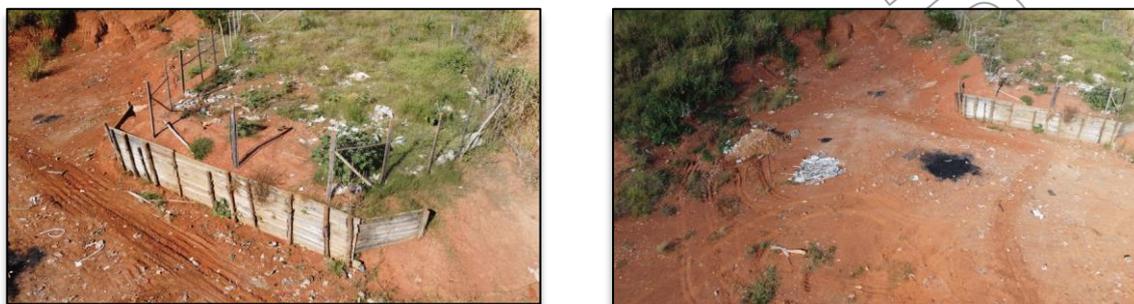
Figura 133 - Área de transbordo.

O local também conta com uma estrutura de área de transbordo, como mostra a Figura 133, que foi implantada de forma temporária na tentativa de destinar o RSU do município para um aterro sanitário, todavia, devido a questões internas a destinação dos resíduos do município continuou sendo realizada no próprio lixão. Apesar de temporária e não ter sido utilizada, a estrutura está preservada para que possa ser aprimorada e utilizada futuramente, uma vez que o município planeja encerrar o funcionamento do lixão e realizar a destinação ambientalmente adequadamente dos seus resíduos sólidos até o final de agosto de 2024, conforme Lei nº 14.026/2020.

2. Isolamento físico	
	3. Isolamento visual	
	4. Acesso à frente de descargas	
Frentes de trabalho	5. Dimensões da frente de trabalho	Como pode ser observado na Figura 133, Figura 134 e Figura 135 as estruturas são improvisadas. Assim como a compactação e recobrimento são feitos sem cálculos ou supervisão, de modo que o resíduo é apenas enterrado para se decompor.

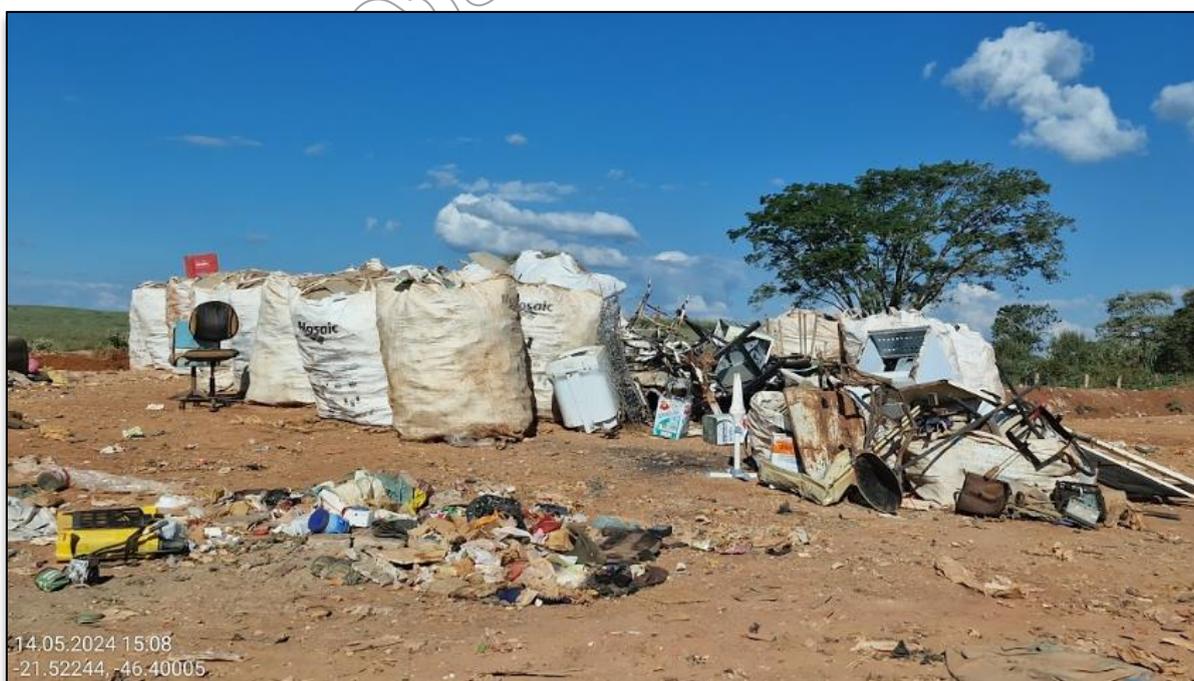
Figura 135 - Bags de resíduos recicláveis dos catadores no lixão do município

Foi verificado que no lixão há a atividade de alguns catadores autônomos informais, que fazem a separação e acondicionamento no local usando bags, conforme Figura 135. Não há registro nem controle pelos órgãos municipais da quantidade de catadores que realizam esse tipo de atividade, que também varia de acordo com a oferta de emprego gerada pela colheita do café, que é uma atividade de grande importância econômica no município.

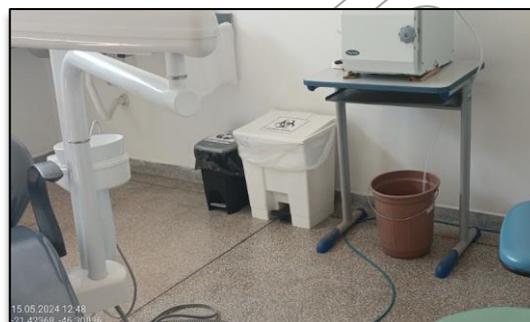
Figura 136 - Acondicionamento de RSS nos postos EAPs e ESFs do município.

No município de Cabo Verde/MG os resíduos são segregados de acordo com o grau de periculosidade, sendo que para os resíduos infectantes são acondicionados em sacos plásticos do tipo branco leitoso, para resíduos perfurocortantes são acondicionados em embalagens para perfurocortantes, também conhecidas como caixas descartáveis, ou recipientes de plástico, os resíduos farmacêuticos são dispostos em recipientes condizentes com suas características separadamente e os demais resíduos são dispostos em sacos plásticos comuns, como representado na Figura 136 e Figura 137.
