# PLANO MUNICIPAL DE SANEAMENTO BÁSICO

Cabo Verde - MG

Outubro/2024

Produto 3 - Diagnóstico dos Serviços de  
Saneamento

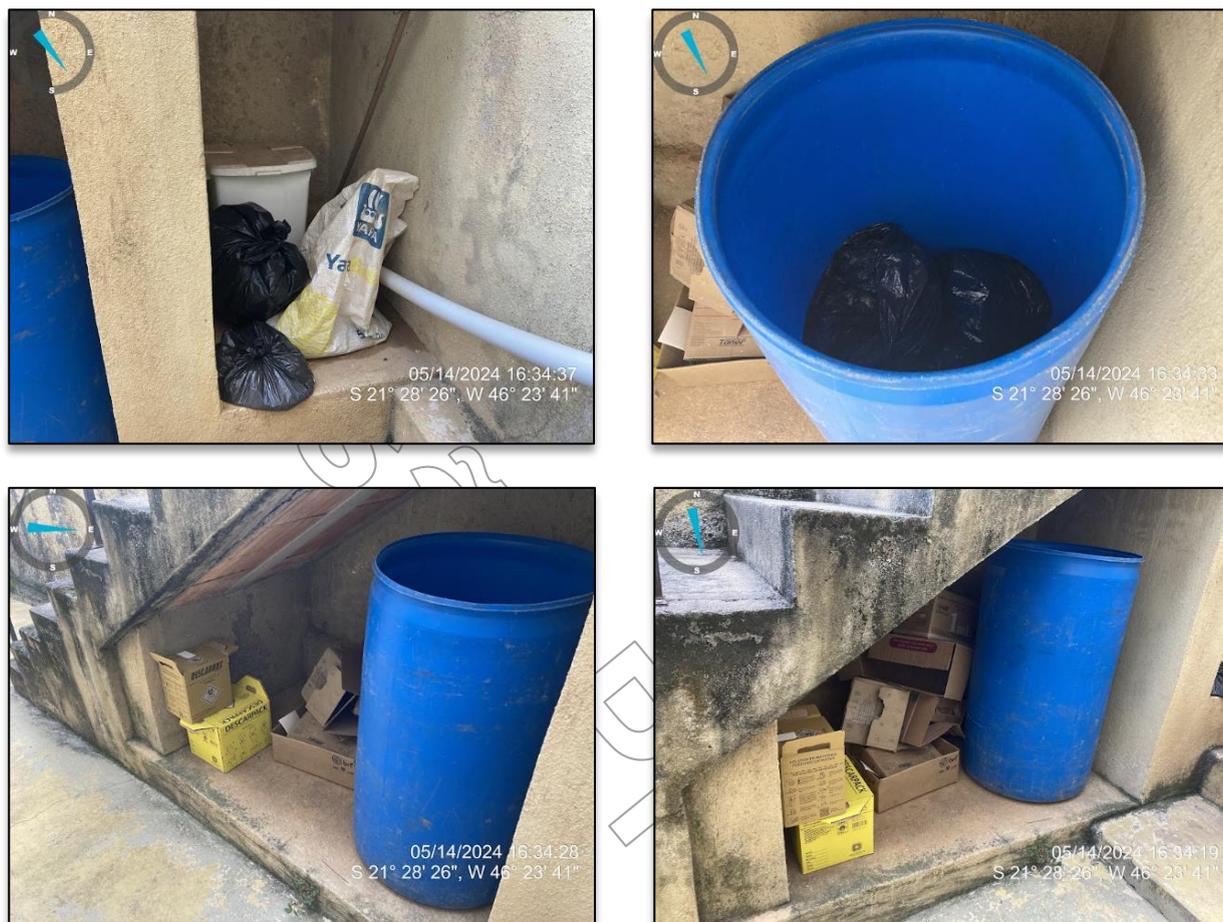
Figura 138 - Acondicionamento dos RSS no posto EAP Central.

Quanto aos estabelecimentos públicos, a Vigilância Sanitária realiza inspeção, coleta e transporte de RSS até o posto de Equipes de Atenção Primária (EAP) Central, onde os RSS recolhidos são armazenados em bombonas plásticas, identificadas e com tampa. O transporte é realizado por veículos comuns que estejam disponíveis no momento da demanda e o local de acondicionamento não possui cadeado nas estruturas, tornando o acesso não restrito, conforme mostra a Figura 138.

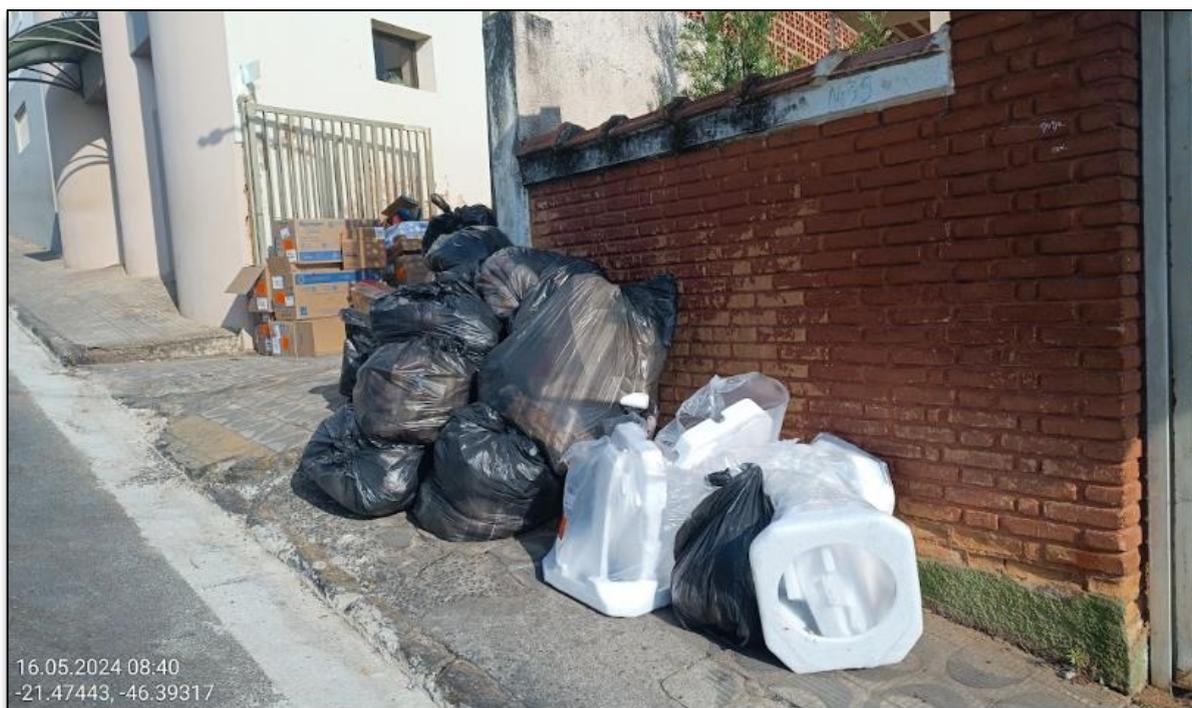
Figura 139 - Resíduo sólido disposto inadequadamente do lado de fora da EAP Central.

Foi diagnosticado *in loco* que os resíduos comuns da EAP Central são dispostos na calçada do estabelecimento. Essa prática é incorreta, pois expõe os resíduos a condições inadequadas de armazenamento, aumentando o risco de contaminação e proliferação de vetores que podem transmitir doenças. Além disso, caso haja o descarte inadequado dos resíduos hospitalares no resíduo comum, há o comprometimento da segurança dos transeuntes e dos funcionários da coleta. Essa situação evidencia a necessidade de implementar medidas corretivas, como a adoção de recipientes apropriados para garantir a proteção da saúde pública e a preservação ambiental.

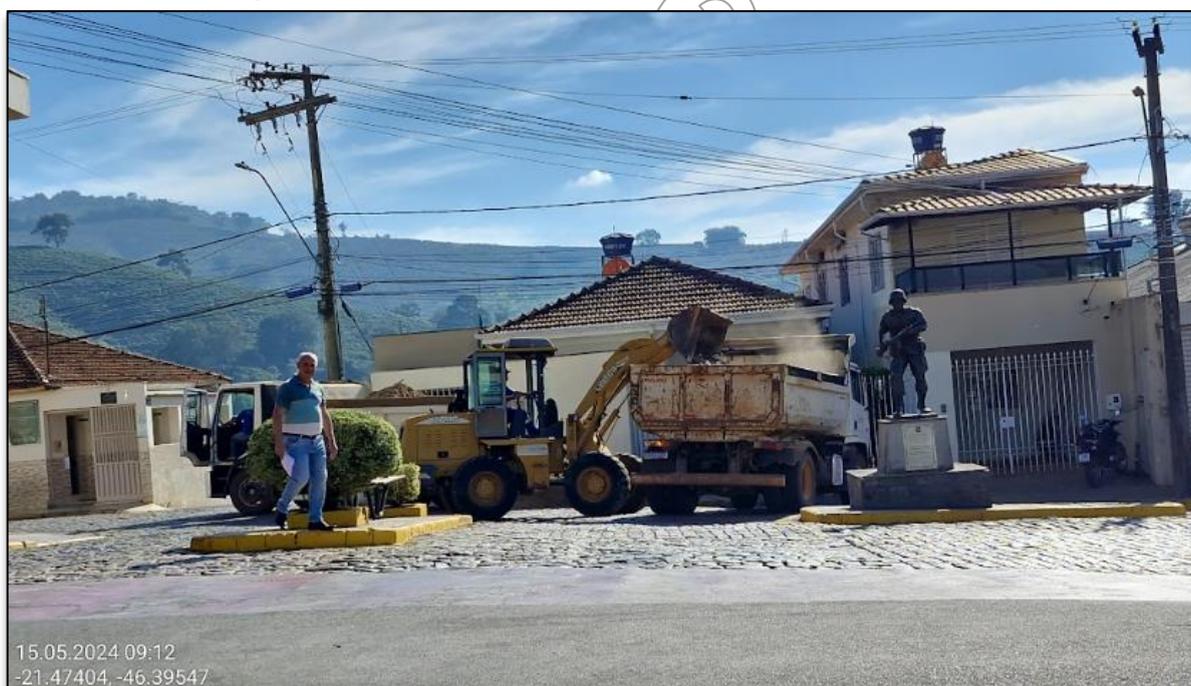
Figura 141 - Coleta de RCC realizada pela Prefeitura Municipal.

Em Cabo Verde/MG, a coleta e transporte para a remoção dos resíduos de construção civil é realizada através da Prefeitura Municipal, pela Secretaria Municipal de Obras e Serviços Públicos (Figura 141).

Os munícipes acondicionam os resíduos nas calçadas e lotes vizinhos e acionam a secretaria para solicitar a coleta. No município não é recorrente a contratação de empresas particulares

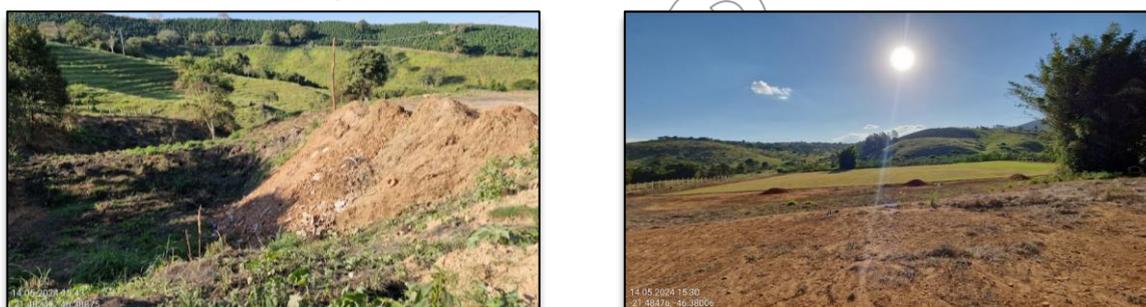
Figura 143 - RCC usados em obras de aterramento.

Os RCCs coletados pela Prefeitura Municipal são acondicionados ao fundo do Centro de Eventos, conforme mostra a Figura 142. Conforme demanda de serviços, são retirados para reaproveitamento em recapeamento de estradas, e aterramento em obras, como mostra a Figura 143.

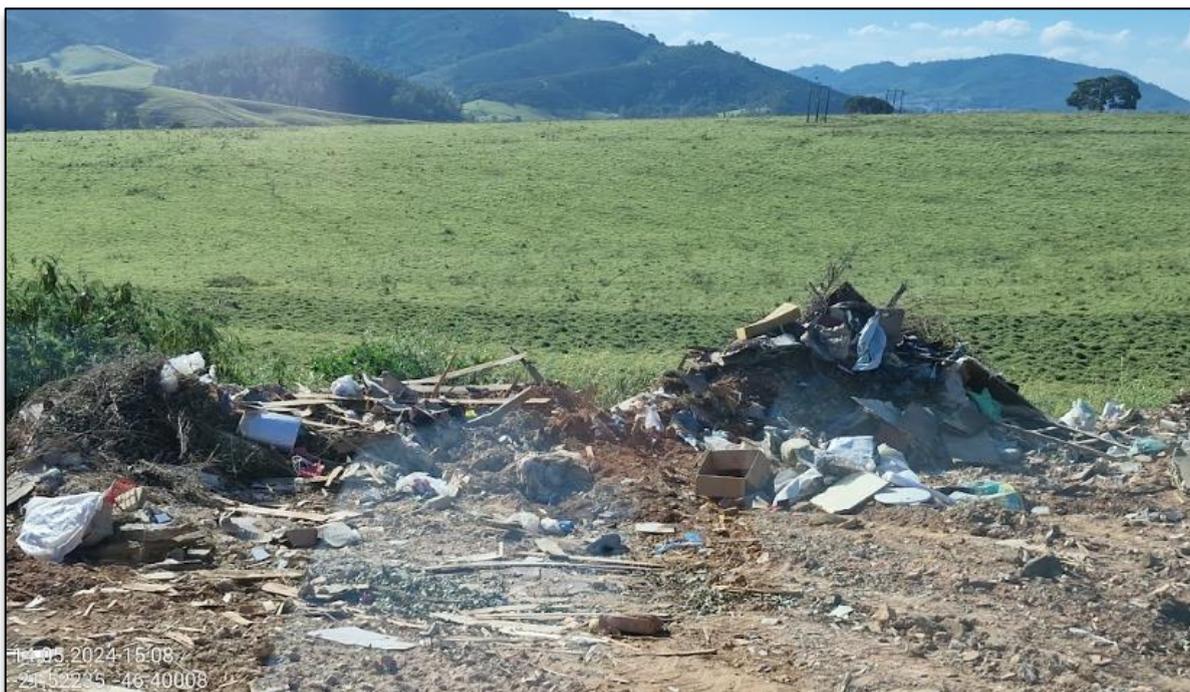
Figura 144 - RCC descartado no lixão.

Em Cabo Verde/MG, o RCC ainda possui destinação final inadequada, tendo em vista que o município não conta com áreas regularizadas para a disposição adequada dos resíduos de construção civil, seja ela pública ou privada. Os resíduos são dispostos em uma área do lixão (Figura 144).

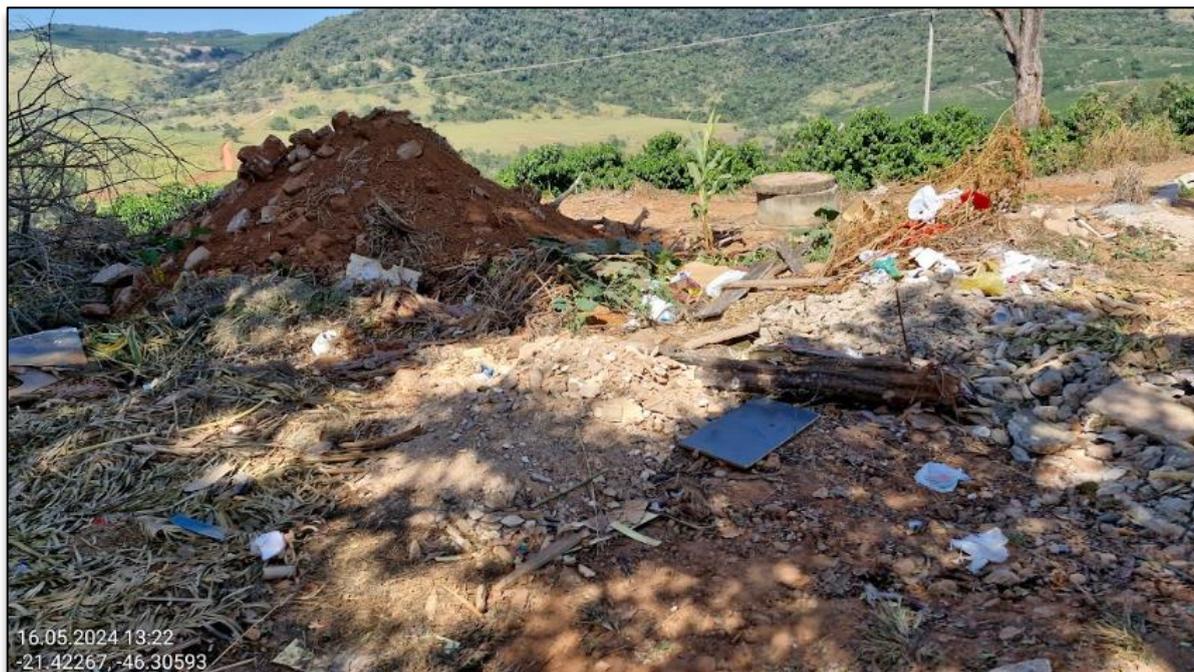
Figura 145 - RCC descartado clandestinamente.

Apesar da inexistência do bota-fora, muitos munícipes descartam os RCC em lotes vagos particulares, na calçada ou nas margens de corpos d'água, conforme apresentado na Figura 145, sendo que o descarte em áreas de preservação ambiental configura crime. Para evitar possíveis impactos ambientais e sociais, sempre que é relatado a Secretária Municipal de Obras e Serviços Públicos, em forma de chamado ou denúncia, os funcionários da Prefeitura Municipal fazem o recolhimento do resíduo e destinam ao Lixão.

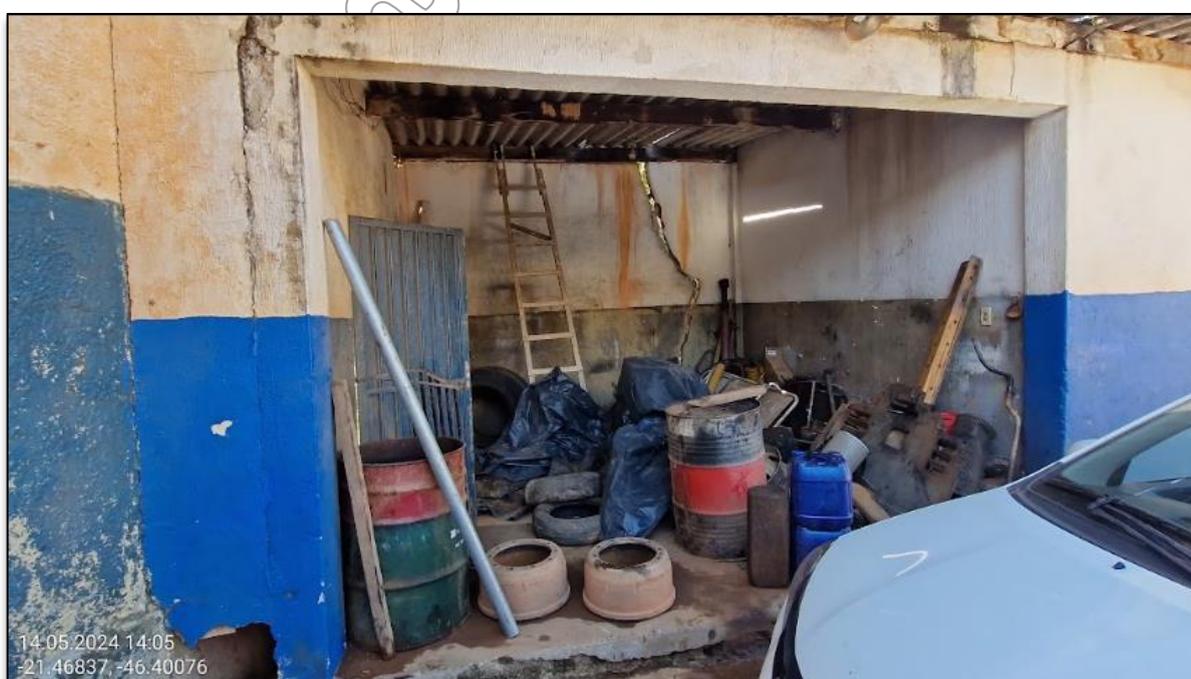
Figura 148 - Resíduos pneumáticos armazenados no almoxarifado municipal.

O município de Cabo Verde/MG não realiza campanhas e ações voltadas para o incentivo à destinação correta dos pneus inservíveis. Desse modo, nem mesmo o resíduo pneumático gerado pela própria Prefeitura tem destinação adequada. São temporariamente armazenados no almoxarifado (Figura 148) até que munícipes interessados em reciclar e reaproveitar façam a retirada, ou alguma empresa de reciclagem das cidades vizinhas façam o recolhimento.

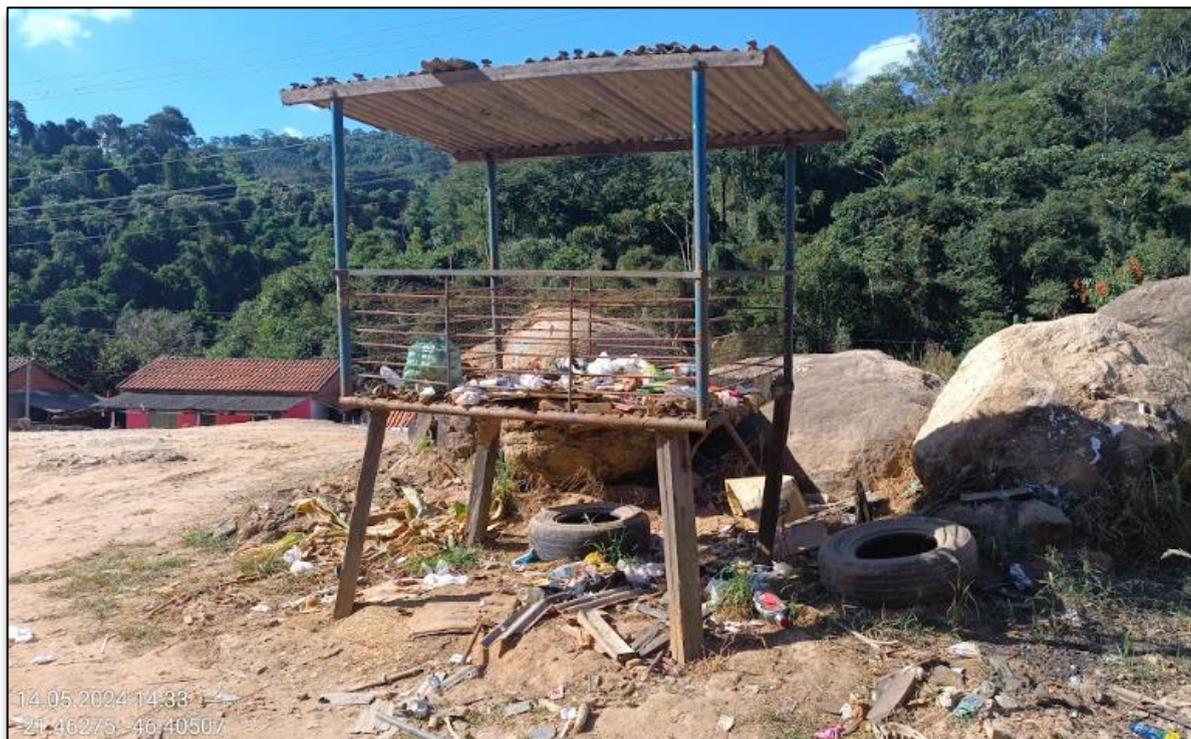
Figura 149 - Pneus descartados inadequadamente.

Salienta-se que a responsabilidade de destinação adequada dos resíduos pneumáticos serem também do gerador. Alguns destinam esse tipo de resíduos nas lixeiras e caçambas usadas para descarte do RDO, sobrecarregando-as e dificultando a alocação de resíduos domésticos ou dispendo inadequadamente em lotes e outros locais no município, conforme apresentado na Figura 149.

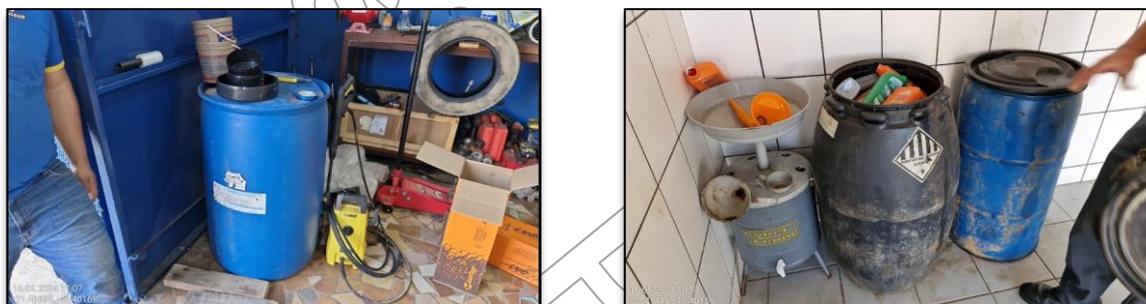
Figura 150 - Armazenamento de OLUC pelos empreendimentos comerciais do município.

A coleta do óleo lubrificante usado ou contaminado deve ser efetuada em estabelecimentos geradores desse tipo de resíduo como os postos de combustíveis (serviços de troca de óleo, posto revendedor, posto de abastecimento) oficinas mecânicas, concessionárias de veículos, indústria e demais segmentos. Em Cabo Verde/MG é assim que ocorre a coleta desse resíduo, diretamente nos geradores que ficam responsáveis por fazer o acondicionamento (Figura 150) adequado até o recolhimento pelo fornecedor.

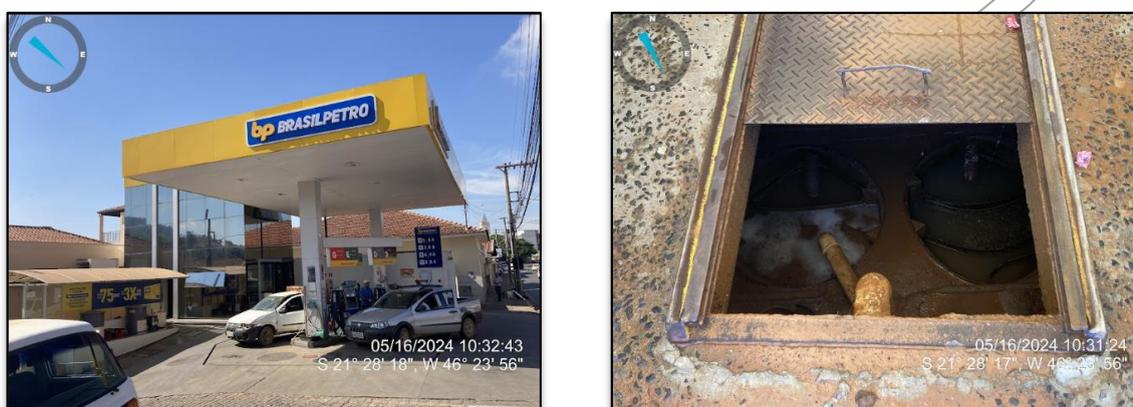
Figura 151 - Estrutura de tratamento no Posto Brasilpetro.

Os estabelecimentos também ficam responsáveis pelo tratamento da água residuária do processo de manutenção dos veículos. *In loco* foi verificado que o Posto Brasilpetro realiza esse tipo de tratamento por meio de caixa separadora, como mostra Figura 151.

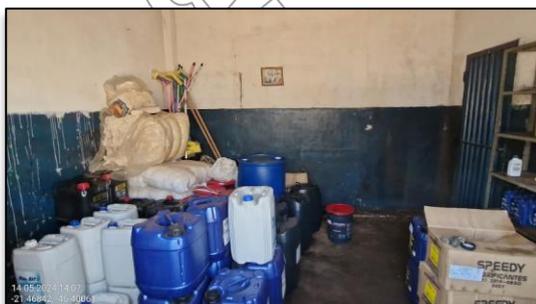
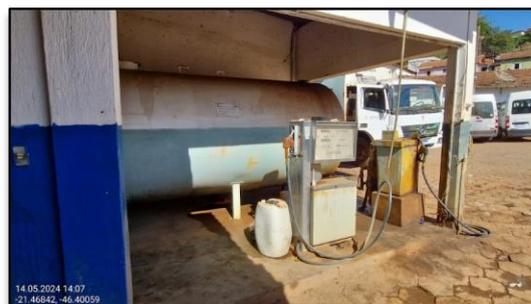
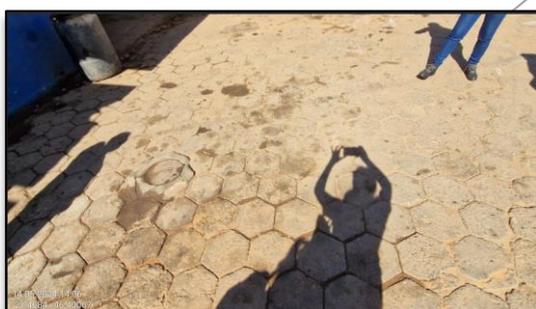
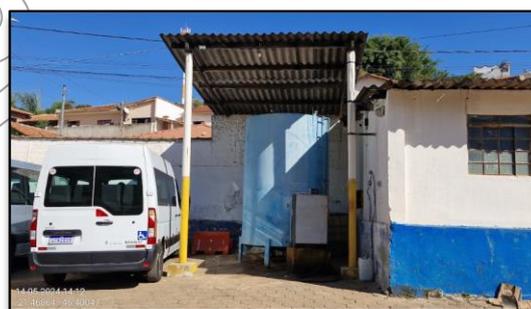
Figura 152 - Armazenamento de óleos e combustíveis no Almoxarifado municipal.

No almoxarifado municipal, onde ocorre manutenção de toda a frota pública, há locais para armazenamentos de óleos e combustíveis, que estão registrados na Figura 152 abaixo.

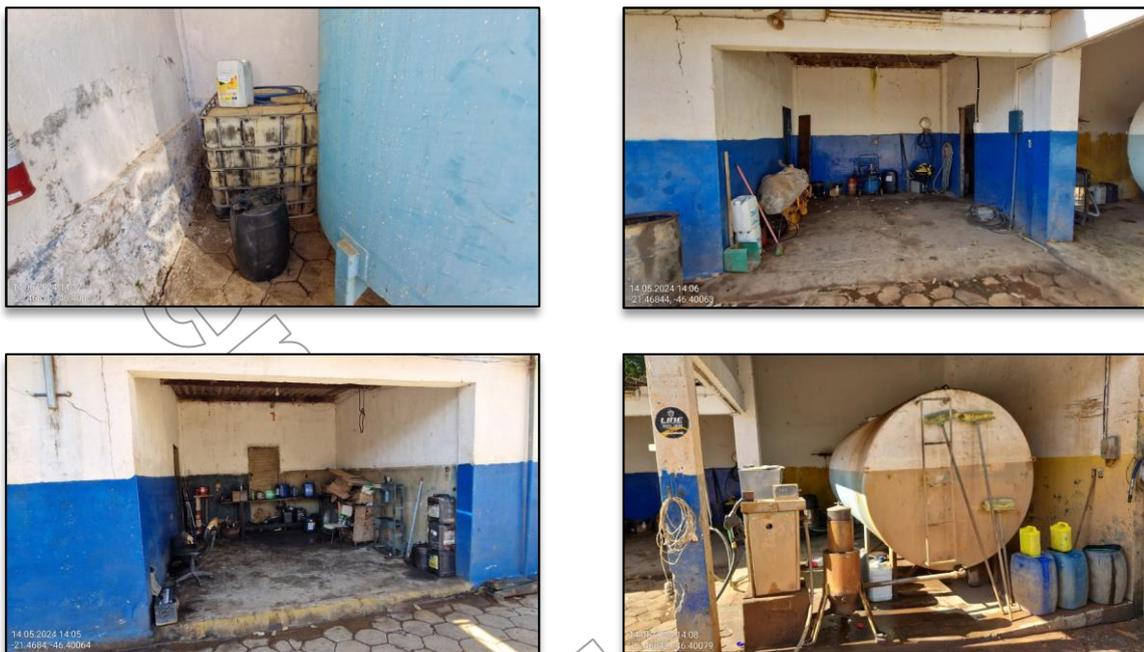
Figura 153 - Armazenamento de OLUK no Almoarifado municipal.

O OLUC fica armazenado na própria área de manutenção e o local destinado ao seu manuseio (Figura 153), é lavado constantemente por água corrente de uma fonte natural não identificada *in loco*. Essa água, após passar pela oficina do almoxarifado é despejada no Ribeirão Assunção que passa ao fundo ao imóvel sem nenhum tipo de tratamento (Figura 154).

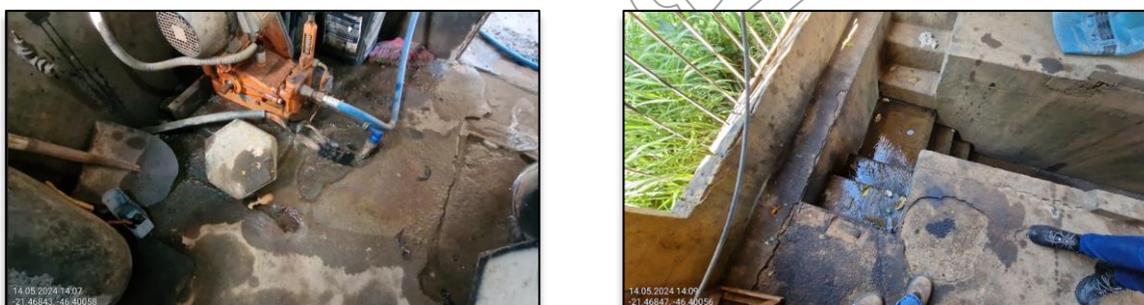
Figura 154 - Área de manutenção utilizando água natural para lavagem da oficina.

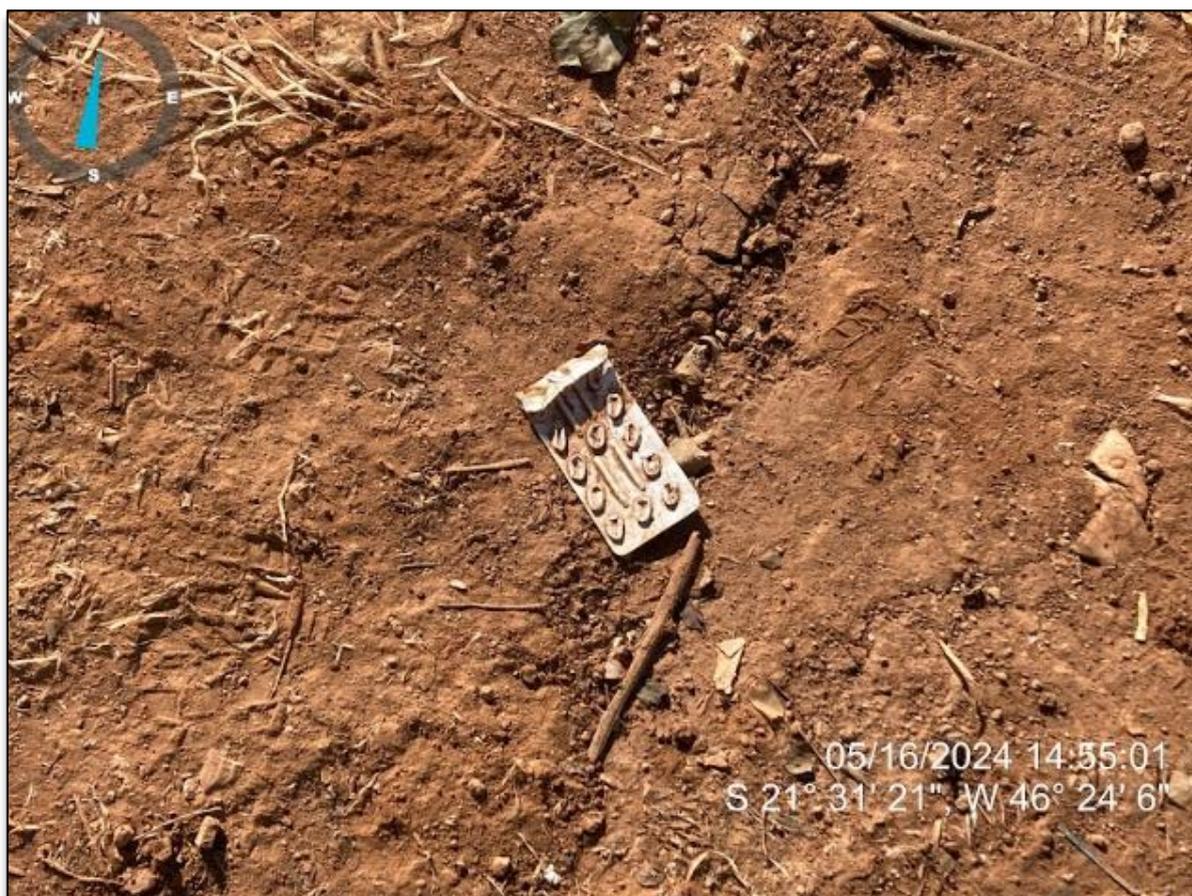
Figura 155 - Cartela de medicamento encontrada no Lixão do Município.

As farmácias, tanto as privadas quanto a pública relataram não haver políticas de incentivo a coleta desse resíduo e, por isso não recebem dos pacientes medicamentos vencidos para o descarte adequado. A equipe de coleta RSU relatou que a população descarta os medicamentos no resíduo doméstico que vão para o lixão (Figura 155).

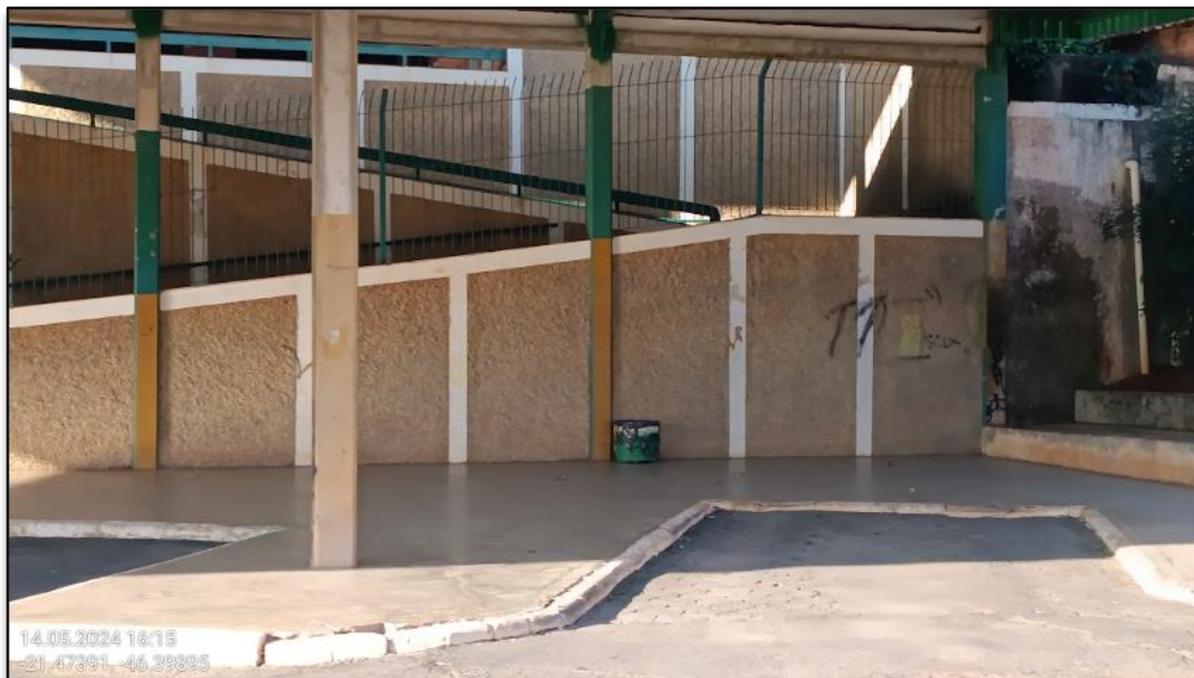
Figura 156 - Lixeira no terminal rodoviário de Cabo Verde/MG.

A rodoviária conta com lixeiras, como mostra a Figura 156 e os funcionários do da limpeza urbana da Prefeitura Municipal que garantem que ambiente esteja limpo e agradável para os passageiros. Todo o resíduo gerado pelos passageiros é coletado e destinado a coleta convencional.
